# ENGENHARIA NATURAL PARA ESTABILIZAÇÃO HIDRÁULICA DO RIO PARDINHO EM SANTA CRUZ DO SUL - RS

*Paula Letícia Wolff Kettenhuber*  
*Junior Joel Dewes*  
*Fabrcício Jaques Sutili*

No Brasil, a utilização das técnicas preconizadas pela Engenharia Natural é relativamente recente, o que justifica a grande demanda por pesquisas na área e, principalmente, a divulgação de estudos de caso da aplicação dessas técnicas em obras realizadas no país. Sendo assim, será descrita, a título de exemplo, a elaboração do projeto, a execução e evolução temporal de uma obra de estabilização hidráulica realizada em trecho de 80 metros da margem esquerda do Rio Pardinho, a jusante da barragem do Lago Dourado, no município de Santa Cruz do Sul, Rio Grande do Sul. O projeto foi realizado pelo Centro de Pesquisa Florestal e Ambiental (CEPEFLORA) da Universidade Federal de Santa Maria para a Companhia Riograndense de Saneamento (CORSAN), no ano de 2010.

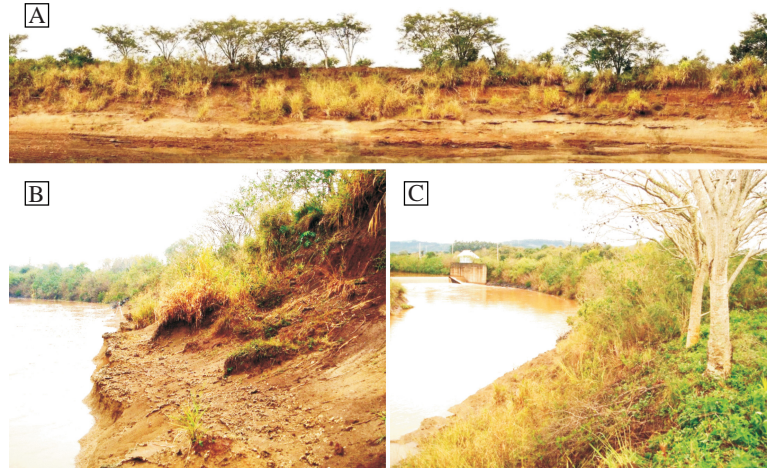
Esta margem apresentava sérios problemas de instabilidade, como se observa na figura 2A, resultantes do desvio do eixo do curso de água para o raio externo levemente curvo, neste local, pela construção de uma nova adutora a montante.

O desvio ocasionou um processo contínuo de corrosão, desconfinamento, deslizamento/desmoronamento e transporte de material devido à ação do fluxo de água no talude.

A presença de ângulos acentuados e a elevada altura do talude, de aproximadamente 7m, não permitiam o estabelecimento de vegetação espontânea (figura 2B). Por outro lado, a vegetação que ocupava o topo do talude, árvores de grande porte, originavam sobrecarga vertical, deslocando o centro de gravidade do talude para posições geotecnicamente menos estáveis, além de captar e transmitir a força do vento ao talude, criando um efeito de alavanca que seguramente agravava a dinâmica de desconfinamento, desencadeada pela correnteza do curso de água (figura 2C).

Figura 2: Caracterização dos problemas de instabilidade do local. A) Vista frontal do trecho a ser estabilizado. B) Vista lateral do talude. C) Presença de árvores de grande porte no topo do talude.

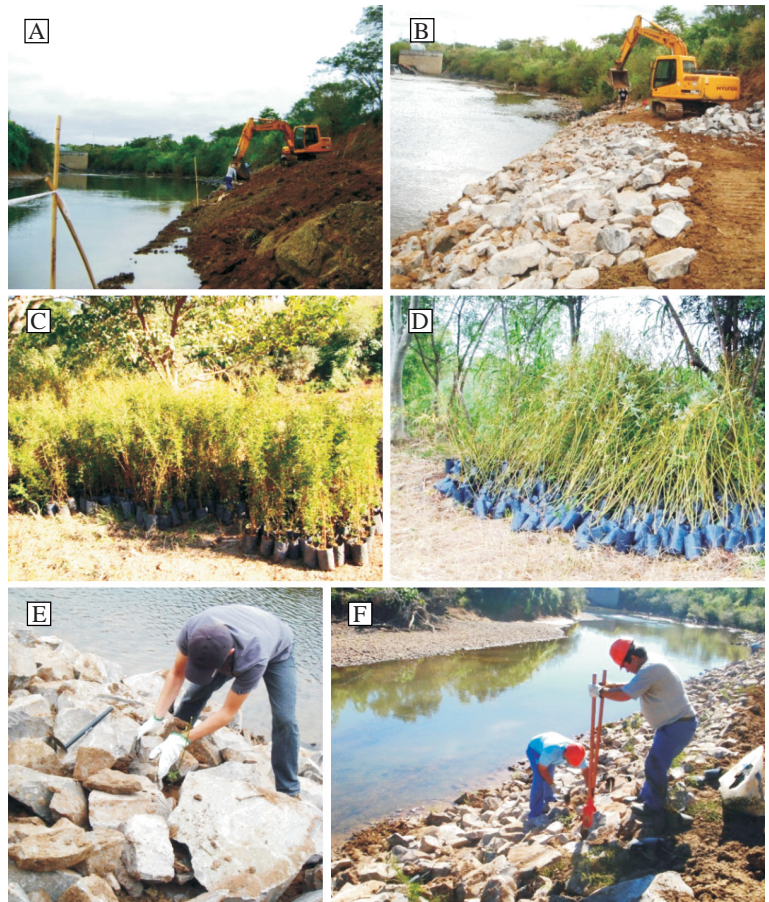
Figura 7: Execução do enrocamento vegetado. A) Retaludamento da base. B) Colocação dos blocos de basalto em toda extensão da base do talude. C) Mudanças de *Calliandra brevipes* utilizadas no enrocamento. D) Mudanças de *Salix humboldtiana* utilizadas no enrocamento. E, F) Plantio de mudas entre os blocos de rocha.

Para implementação desta técnica, primeiramente, foi necessário retaludar a base da margem, diminuindo-se sua inclinação para um ângulo entre 20 e 25° (figura 7A). O enrocamento foi instalado em toda a extensão da margem, iniciando-se um pouco abaixo do “nível médio”, em uma faixa de 5 a 6m do talude. Para cobrir todo o trecho de 450m<sup>2</sup>, foram utilizados cerca de 200m<sup>3</sup> de blocos de basalto com diâmetros variando entre 20 e 85cm (figura 7B).

À medida que o enrocamento estava sendo instalado, o mesmo foi vegetado com 900 mudas e 500 estacas das espécies *Calliandra brevipes* e *Salix humboldtiana*, respectivamente, com um ano de idade, a partir do nível médio do curso de água.

As mudas de *Calliandra brevipes* foram produzidas a partir de sementes e apresentavam aproximadamente 1m de altura (figura 7C). Já as mudas de *Salix humboldtiana*, provenientes de estaquia, apresentavam altura entre 1 e 2m (figura 7D). Essas, após serem seccionadas ao meio,

A densidade de plantio utilizada foi de 3 mudas/m<sup>2</sup>, dispostas entre os blocos de rocha de modo que ficassem acomodadas no sentido da correnteza. Para abertura das covas, utilizaram-se enxadas de mão e cavadeiras. Para facilitar o plantio, alguns blocos foram afastados e posteriormente recolocados de forma a fixar e proteger as mudas (figuras 7E e 7F).

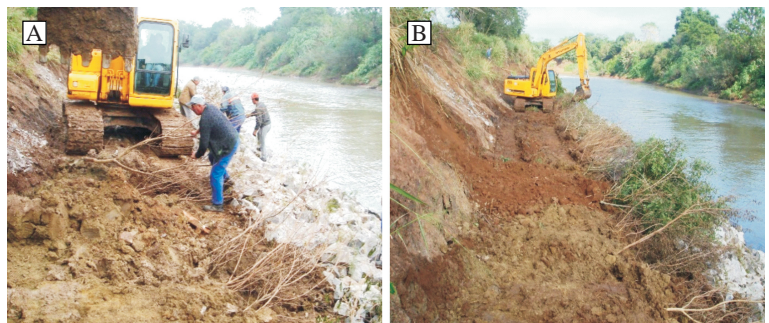
Figura 8: Execução da banquetta de arbustos. A) Colocação dos arbustos sobre a banquetta. B) Aporte de solo sobre os arbustos.

No local, esta técnica ganhou utilização logo acima do enrocamento vegetado. O talude, após ser remodelado, criando uma banquetta com 5 metros de largura, recebeu arbustos das espécies *Pouteria salicifolia*, *Schinus molle*, *Schinus terebinthifolius* e *Terminalia australis* (figura 8A). Os exemplares destas espécies ocorriam naturalmente nas proximidades da obra, e, portanto, foram utilizados pela facilidade de obtenção e de propagação vegetativa. Posteriormente foram recobertos por uma camada de solo, com o intuito de facilitar sua propagação vegetativa (figura 8B).

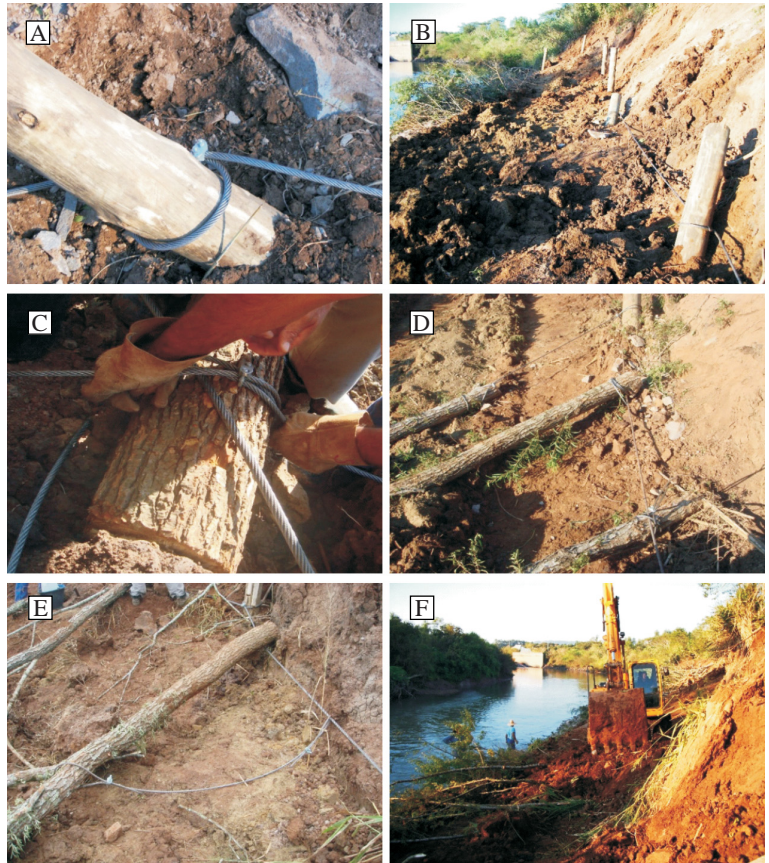
Figura 10: Execução da ancoragem de árvores de *Salix humboldtiana*. A, B) Pilotos de madeira cravados ao longo do talude interligados por cabo de aço. C, D, E) Árvores de *Salix humboldtiana* sendo fixadas ao cabo de aço principal por meio de espigas e grampos. F) Aporte de solo para recobrir as árvores ancoradas.

Sobre a banqueta de arbustos formou-se um segundo patamar onde foram ancoradas árvores da espécie *Salix humboldtiana*, conhecida popularmente como salso. Para tanto, ao longo da margem em tratamento, foram cravados 22 mourões de madeira (eucalipto) de 2,5m de comprimento e diâmetro de  $\pm 17$ cm. Estes foram instalados com o auxílio de uma escavadeira giratória, à profundidade de 1,5m, em ângulo de 45° sentido montante e interligados por cabo de aço de 11mm, ao longo da extensão do talude (figuras 10A e 10B).

As árvores de salsos foram coletadas da própria margem do Rio Pardinho, conforme Licença Ambiental nº 16/2010 da Secretaria Municipal de Meio Ambiente de Santa Cruz do Sul. Utilizaram-se apenas árvores instáveis e caídas que, após serem coletadas, foram transportadas para o local da obra. Tais árvores foram fixadas ao cabo de aço principal por meio de espigas menores (cortadas com aparelho de solda) e com grampos de ½ polegada (figuras 10C, 10D e 10E). Um segundo aporte de solo recobriu as árvores ancoradas (figura 10F).

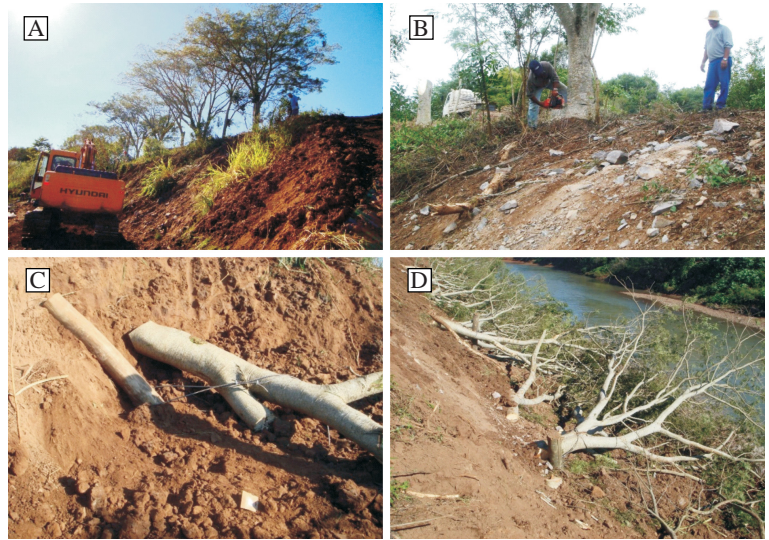
Figura 11: Execução da ancoragem de árvores de *Enterolobium contortisiliquum*. A) Árvores da espécie *E. contortisiliquum* presentes na crista do talude. B) Execução do corte das árvores. C, D) Árvores de *E. contortisiliquum* fixadas aos prumos de madeira.

Sobre o novo aporte de solo, formou-se uma segunda linha de árvores, agora da espécie *Enterolobium contortisiliquum* (timbaúvas), retiradas (conforme licença ambiental) do topo do talude (figuras 11A e 11B) e fixadas a 15 prumos de madeira (figuras 11C e 11D).

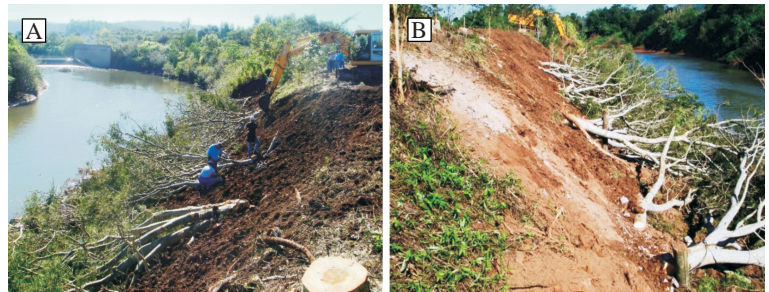
Figura 12: A, B) Correção do ângulo do topo do talude.

Subsequentemente às demais intervenções descritas, foi realizado, com o auxílio de uma escavadeira, o chanframento do topo do talude, diminuindo-se, assim, a inclinação do “nível superior”, ao longo de toda sua extensão (figura 12). Tal medida de modelação da crista teve como objetivo estabilizar o talude e propiciar o desenvolvimento da vegetação espontânea e plantada no local.

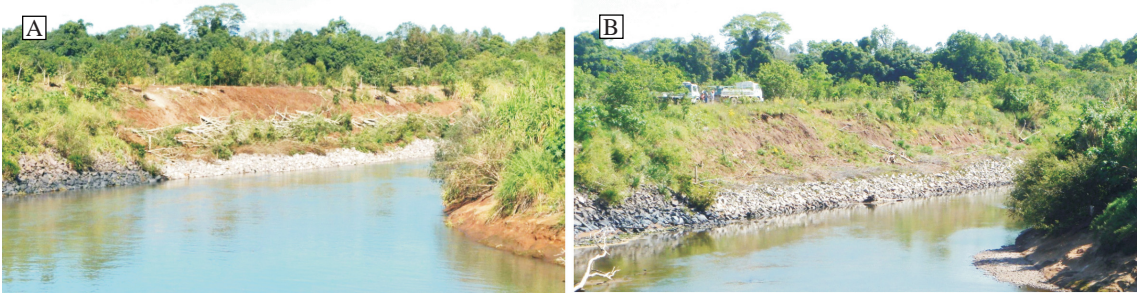
Após a conclusão da primeira fase da obra (figura 13A), durante os meses de inverno do ano de 2010, ocorreram eventos de precipitação intensa, que elevaram o nível de água até a cota mais alta do talude, cobrindo completamente a obra. Naquela ocasião, a força da água foi suficiente para remover o espigão de timbaúvas (*Enterolobium*

*contortisiliquum*) preso superficialmente à porção média do talude (figura 13B).

Figura 13: A) Vista geral do talude após a execução da primeira fase da obra (Abril/2010). B) Vista geral do talude após os eventos de enchente que removeram o espigão de árvores de *E. contortisiliquum* (Agosto/2010).

As demais intervenções vegetativas e o enrocamento vegetado sofreram apenas pequenos danos, resistindo bem ao período de inundação.

No projeto havia a previsão de uma segunda intervenção vegetativa no início da primavera daquele ano, já que a primeira fase da obra fora implantada no início da estação de inverno (mês de abril/2010), prevendo-se que as plantas apresentariam baixo desenvolvimento no período. Assim, esta medida de caráter complementar mostrou-se ainda mais necessária após os eventos de fortes precipitações ocorridos no inverno. A intervenção vegetativa complementar foi realizada na primavera do mesmo ano (mês de outubro/2010), quando foram plantadas 1.550 mudas de espécies nativas, com vistas a aumentar a diversidade biológica do local (figura 14).

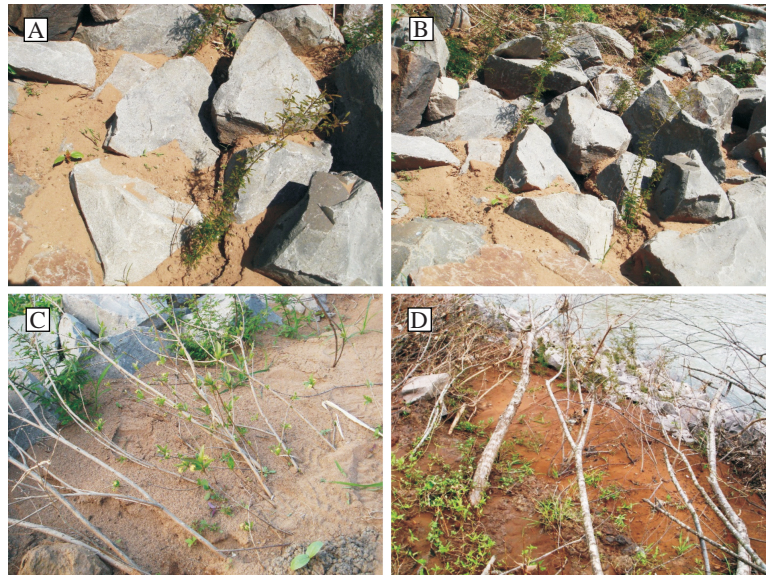
Ainda no final do ano de 2010, já era visível o predomínio de áreas de depósito de sedimentos, na porção enrocada e entre a banqueteta de arbustos (figura 15), atestando a estabilidade do local dada pelo efeito de aumento da rugosidade hidráulica e consequente diminuição da velocidade da água e da tensão de erosão no local.

Figura 15: A, B) Depósito de sedimentos entre e sobre as rochas do enrocamento vegetado. C, D) Depósito de sedimentos entre os arbustos na banqueteta.

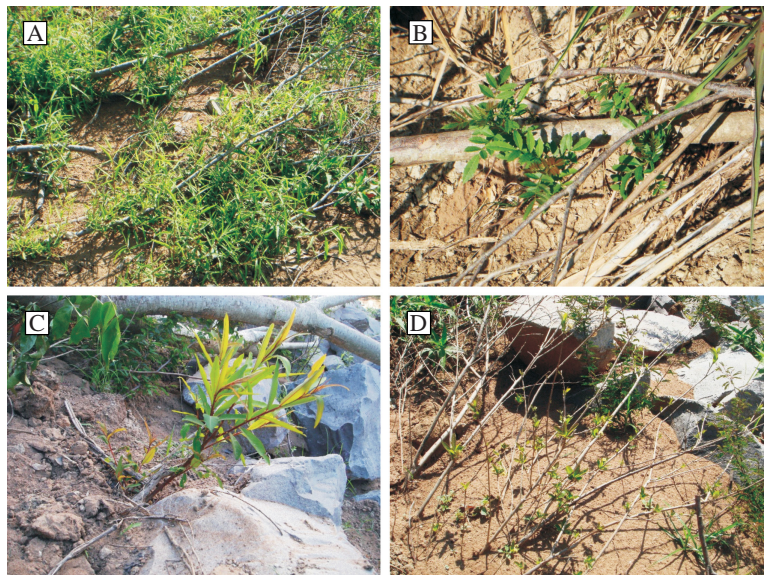
agosto do mesmo ano. As brotações foram atacadas por formigas cortadeiras, controladas imediatamente com aplicação de iscas formicidas. Após o controle, as espécies *Salix humboldtiana*, *Terminalia australis*, *Morus sp.*, *Schinus terebinthifolius* e *Phyllanthus sellowianus*, retomaram vigorosamente a brotação (figura 16). O mesmo ocorreu com as cepas de *Enterolobium contortisiliquum* e de todos os indivíduos das outras espécies reduzidas ao toco para terem sua porção aérea utilizadas na confecção da banqueta de arbustos. Mesmo espécies que não se desenvolveram da forma esperada na banqueta, como o sarandi-mata-olho (*Pouteria salicifolia*) e aroeira-mansa (*Schinus molle*) brotaram vigorosamente nas cepas originais.

Figura 16: Espécies com brotações no final do inverno. A) *Salix humboldtiana*. B) *Schinus terebinthifolius*. C) *Phyllanthus sellowianus*. D) *Terminalia australis*.

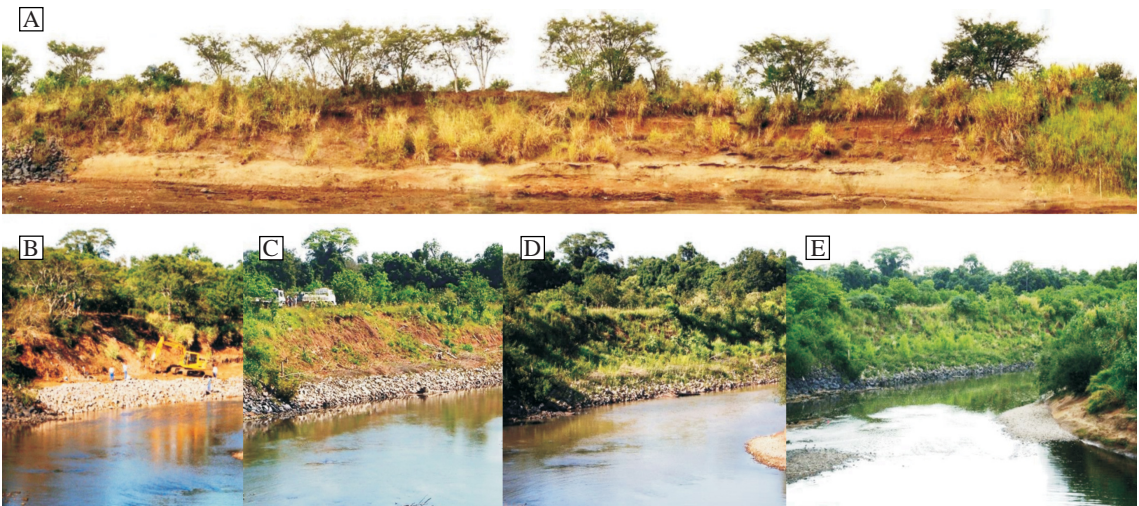
Como avaliação final da obra, apresenta-se a evolução do desenvolvimento da vegetação ao longo do tempo. A figura 20 apresenta a evolução temporal da obra e a figura 21 a mesma margem dois anos depois, estabilizada e com densa vegetação.

Figura 20: Evolução da obra de Engenharia Natural ao longo do tempo. A) Vista do talude fluvial a ser estabilizado (verão/2010). B) Execução da obra (abril/2010). C) Vista do talude fluvial após a execução da obra e eventos de fortes precipitações (inverno/2010). D) Vista do talude fluvial na primeira avaliação (final de 2010). E) Vista do talude fluvial na segunda avaliação (início de 2013).

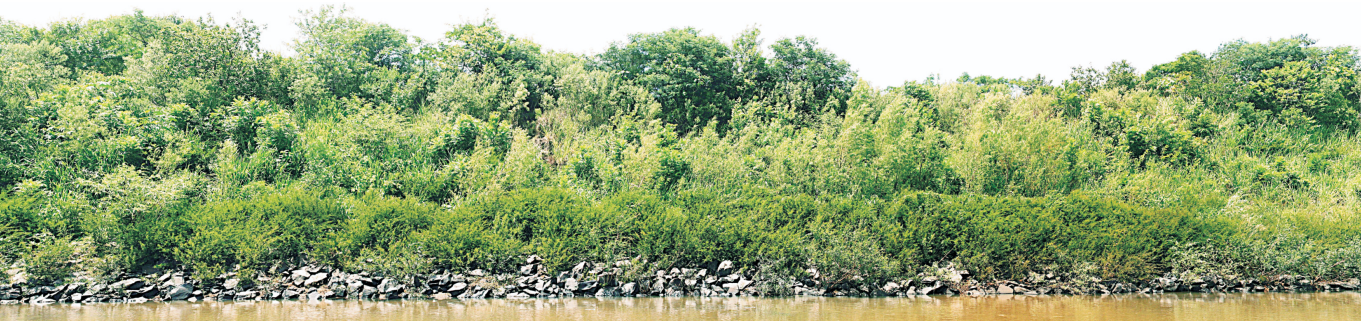
*Figura 21:* Vista do talude fluvial dois anos após a execução da intervenção, estabilizado e com presença de densa vegetação.
