ENGENHARIA NATURAL
PARA ESTABILIZAÇÃO HIDRÁULICA
DE TRAVESSIA DUTOVIÁRIA
NO ESPÍRITO SANTO
CASO 1

Rita dos Santos Sousa
Charles Rodrigo Belmonte Maffra
Fabício Jaques Sutili

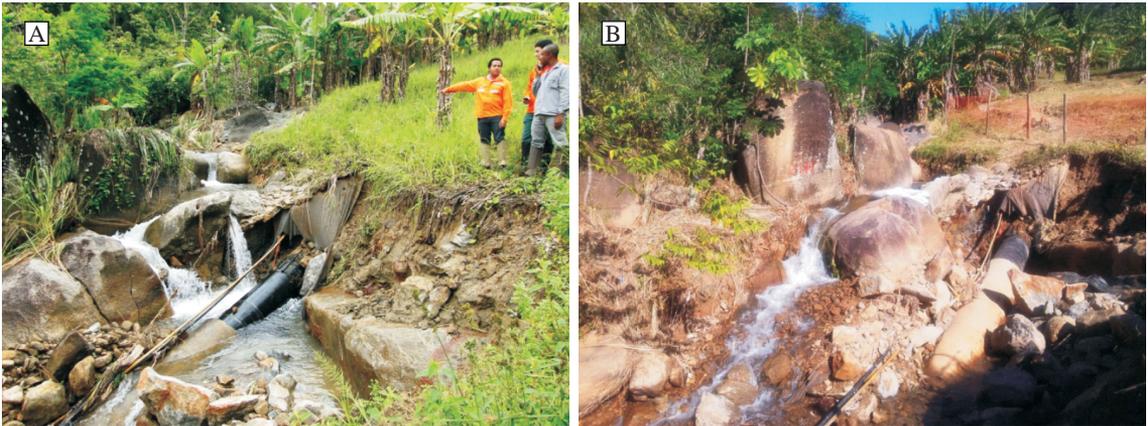
O problema consiste na exposição do trecho de um duto de transporte de gás (figura 3) devido à erosão do leito e das margens em um córrego de montanha. A exposição do gasoduto ocorreu na segunda semana do mês de janeiro de 2012, após um período de chuvas intensas, como pode ser observado no hietograma da figura 2 para a estação pluviométrica mais próxima ao local de ocorrência. Registrou-se uma precipitação acumulada de 260mm na semana entre os dias 3 e 10 de janeiro, e um pico de 100mm acumulado para o dia 6 de janeiro.

A estabilidade do fluxo do curso de água foi afetada diretamente por fatores hidrológicos e locais. No caso dos fatores hidrológicos, destaca-se o regime torrencial provocado principalmente pelas condições climáticas tropicais com verões chuvosos e pelas características físicas da bacia hidrográfica. Os eventos pluviométricos mais intensos do verão associados às características montanhosas da bacia hidrográfica induzem fluxos torrenciais cuja instabilidade pode levar à erosão das margens e do fundo do leito. Entre os fatores locais, merecem referência as obstruções do talvegue provocadas pela queda de blocos das vertentes do vale. Esse material causa instabilidade no eixo da torrente, que, por estrangulamento, pode sofrer alterações, levando à ocorrência de problemas de corrosão e desconfinamento de margens (figura 4).

Figura 3: Aspectos do canal junto ao duto. As imagens A e B mostram um canal alterado pela energia do fluxo da água. Leito e margens escavados, fragmentos de rochas de grandes dimensões arrastados e margens com inclinações acentuadas. A estabilidade da faixa foi prejudicada e a segurança do duto, exposto juntamente com a fibra óptica, poderia ser comprometida se o processo persistisse.

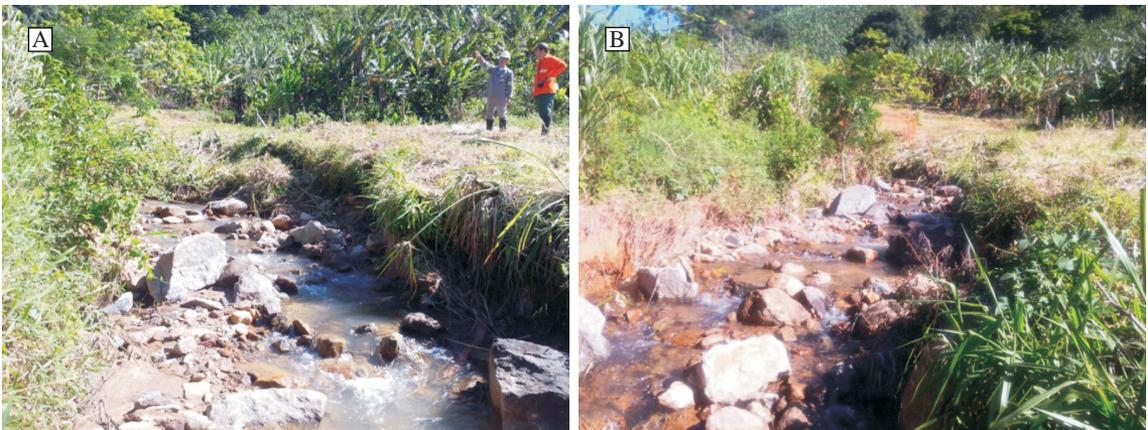
Figura 4: Aspectos do canal a jusante do duto. As imagens A e B mostram um canal relativamente estreito e bem demarcado, taludes com inclinação acentuada e rochas de grandes dimensões. Essas características são típicas em torrentes de montanha.

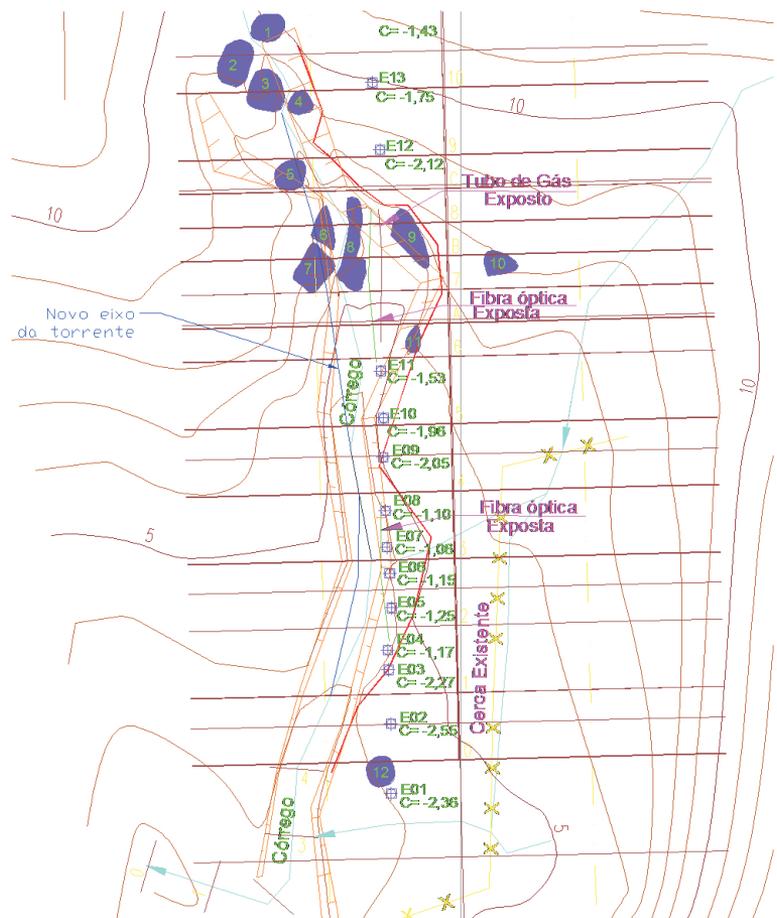
O eixo da torrente normalmente ocorria entre as rochas 6 e 8, sendo que, logo após as precipitações que expuseram o duto, este eixo passou a desenvolver-se entre as rochas 8 e 9 atingindo diretamente o duto (figura 5).

Figura 5: Levantamento topográfico do local de intervenção, com localização das respectivas seções e das rochas.

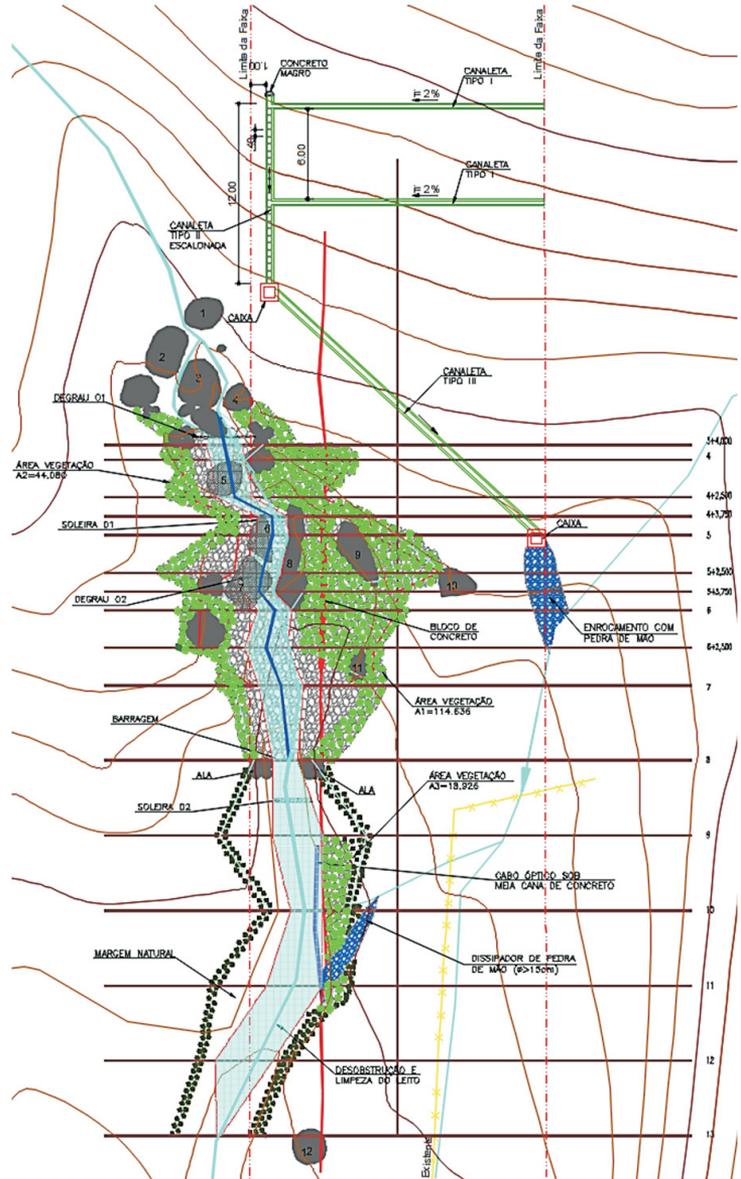
Figura 8: Levantamento topográfico com localização das rochas e intervenções executadas.

Para o controle do alargamento provocado pela erosão das margens, recomendou-se a utilização de obras longitudinais ao curso de água. Foi adotada a técnica de enrocamento vegetado no trecho entre as estacas 3 e 8, em ambas as margens, bem como na margem esquerda, entre as estacas 9 e 11, para proteção dos locais onde os cabos ópticos foram expostos (figura 8).

Para o controle da erosão de fundo, recomendaram-se obras transversais ao fluxo de água, reduzindo ou controlando o perfil de escoamento, por meio da redução de sua inclinação. Nesse sentido, foi executada a escavação de dois ressaltos, o primeiro de 1,75m de altura, localizado entre as estacas 3 e 4 (figura 9), e o segundo de 1,0m entre as

estacas 5 e 6 (figura 10). No final do trecho de intervenção, foi colocada uma barragem de 0,75m de altura localizada na estaca 8. Como medida de proteção a essas estruturas foram colocadas soleiras a jusante das mesmas (figura 11). Tais medidas visaram a redução da inclinação longitudinal para valores máximos iguais a 2%, de modo que as velocidades de escoamento sejam inferiores aos valores recomendados para o material local.

Um sistema de drenagem foi executado nas proximidades da ocorrência do duto exposto, visando a redução dos volumes excedentes da precipitação sobre os taludes em contato com o duto enterrado. Assim foram construídos 40m de canaleta tipo I com seção retangular de 0,20 x 0,10m e 45m de canaletas tipo II, com seção 0,25 x 0,15m, sendo 12m escalonados com barreiras de concreto a cada 0,40m de comprimento. Também foram montadas duas caixas de passagem em alvenaria de 0,72 x 0,72 e profundidade de 0,95m. Por fim, foram feitos dois trechos de enrocamento com 0,25m de profundidade e 18m² de área, resultando num total de 4,5m³ de pedra de mão com diâmetro maior ou igual a 15cm. A implantação do sistema de drenagem está representada na figura 8.

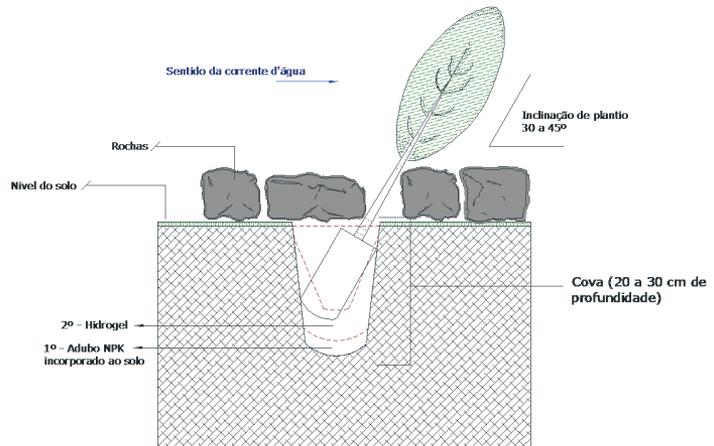
Figura 12: Aspectos da cova para o plantio das mudas.¹²

No plantio, todas as mudas foram inclinadas entre 30 e 45° no sentido da correnteza (figura 12).

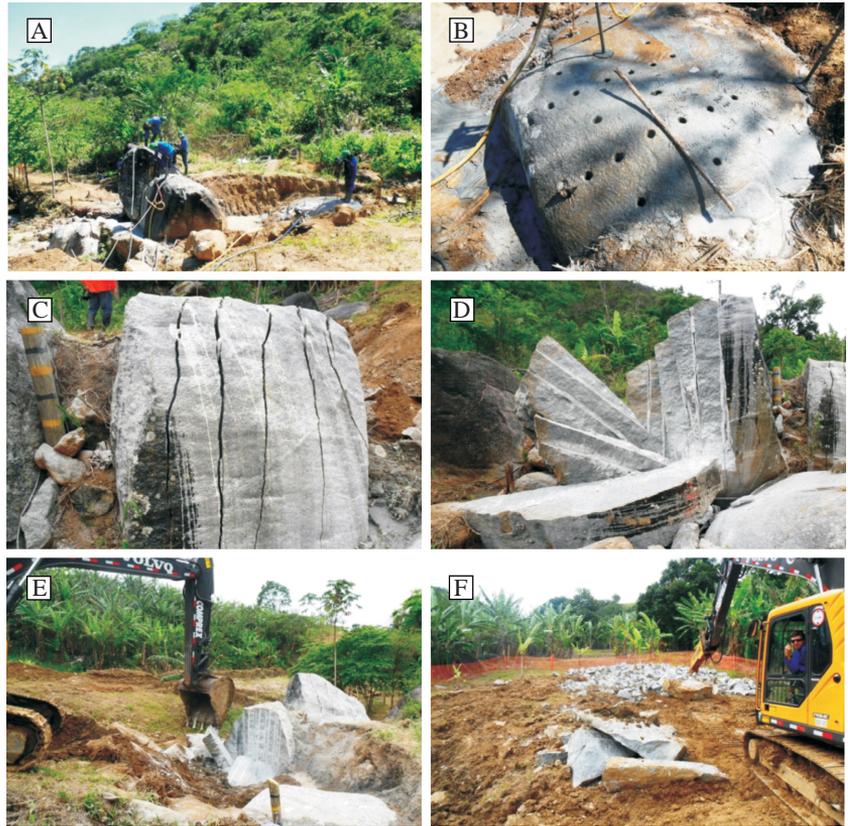
Figura 13: Processo de desmonte e retirada de rochas para reformulação das margens e eixo da torrente.

Em decorrência da necessidade da mudança do eixo da torrente, uma quantidade aproximada de três blocos de rochas com um volume final de 50m³ foi desmontado. O material do desmonte produziu matacões um pouco maiores que 0,26m, em função das novas condições de transporte hidráulico estabelecidas para a obra, a fim de se produzir material suficiente para utilização na área projetada com enrocamento vegetado.

O processo foi executado a frio com argamassa expansiva para desmonte dos blocos de rochas na diretriz do novo eixo. As fotografias do desmonte de rocha e produção do enrocamento para reformulação das margens e eixo da torrente estão representadas na figura 13.

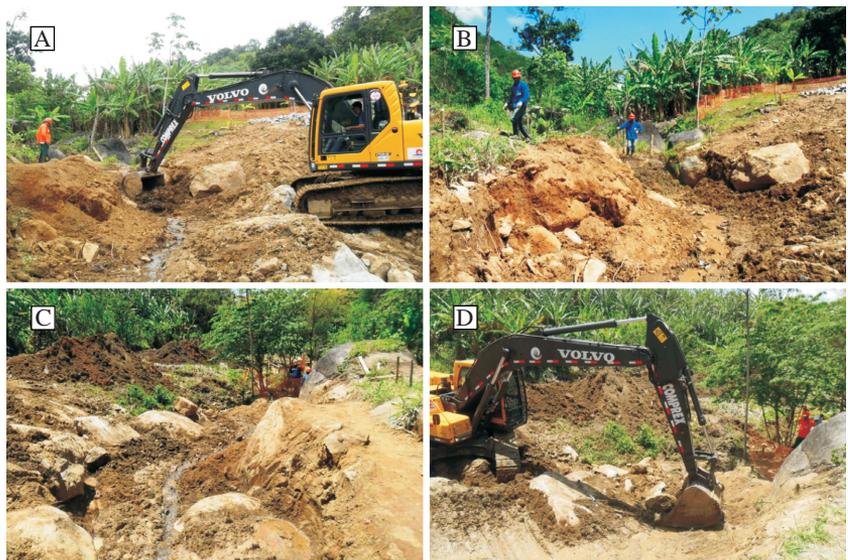
Figura 14: Reconformação do novo leito e margens após desmonte de rochas.

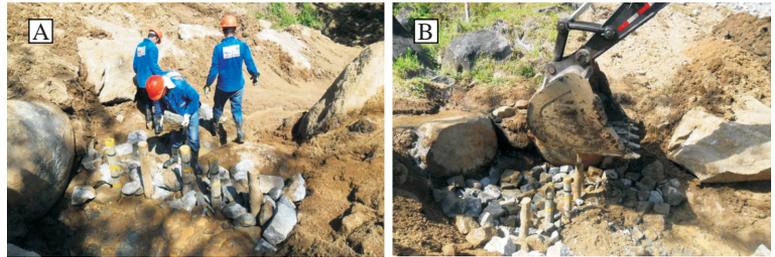
Figura 15: Detalhes executivos dos degraus e soleiras.

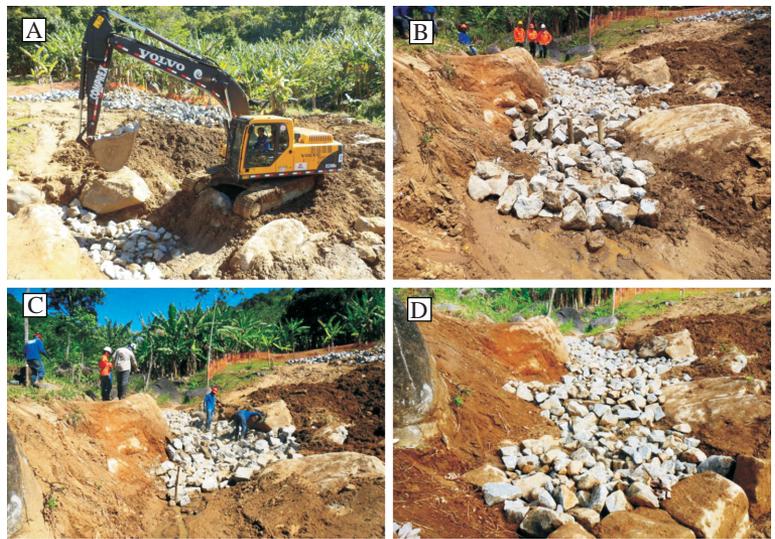
Figura 16: Execução do enrocamento do leito do curso de água.

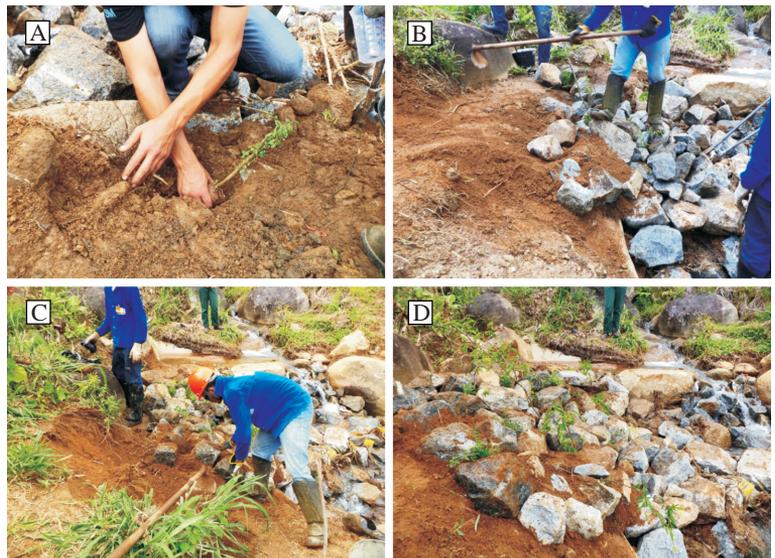
Figura 17: Execução do enrocamento vivo nas margens do curso de água.

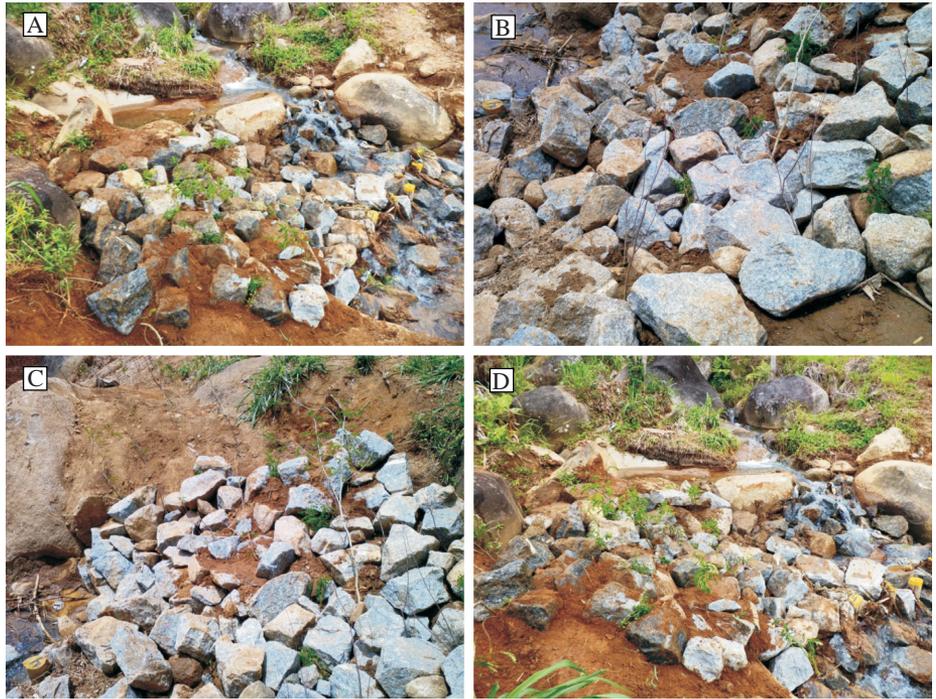
Figura 18: Enrocamento vivo finalizado.

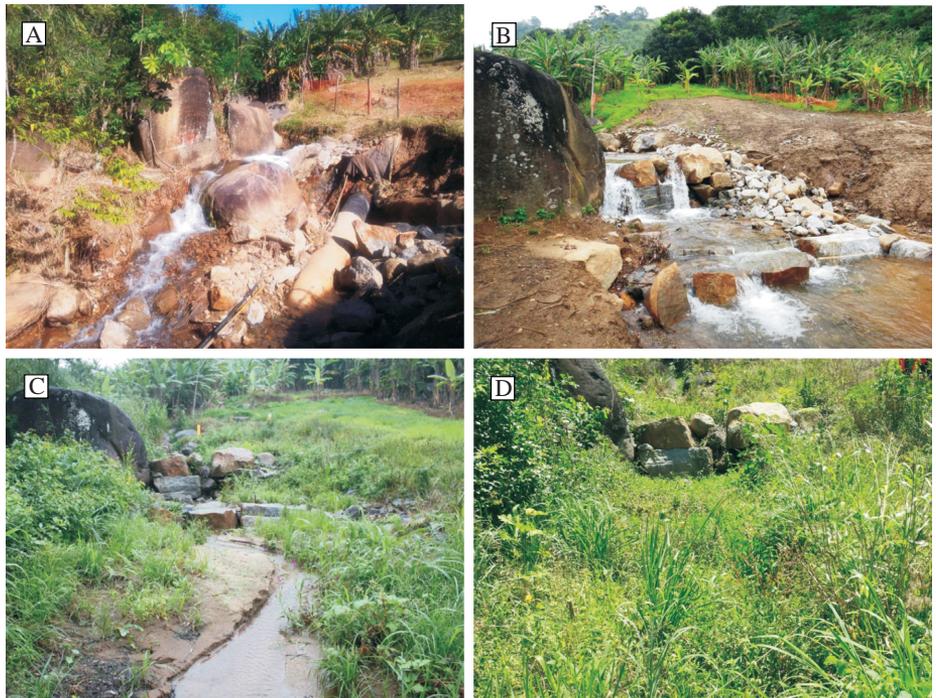
Figura 19: Evolução da obra de Engenharia Natural.

A evolução da obra ao longo do período de um ano pode ser observada na figura 19: na fotografia (A) vê-se o local antes da implantação da obra, com o gasoduto e cabos de fibra ótica expostos; a fotografia (B) mostra o detalhe do degrau e enrocamento no leito durante a sua execução; na

fotografia (C) observa-se o local 8 meses depois, onde se pode constatar a deposição de material fino, que ocorre devido à redução da velocidade do fluxo de água; na fotografia (D), 1 ano após a execução da obra, verifica-se o desenvolvimento da vegetação implantada, bem como dos propágulos depositados com o material fino. Esses efeitos são proporcionados pela formação de um novo perfil de

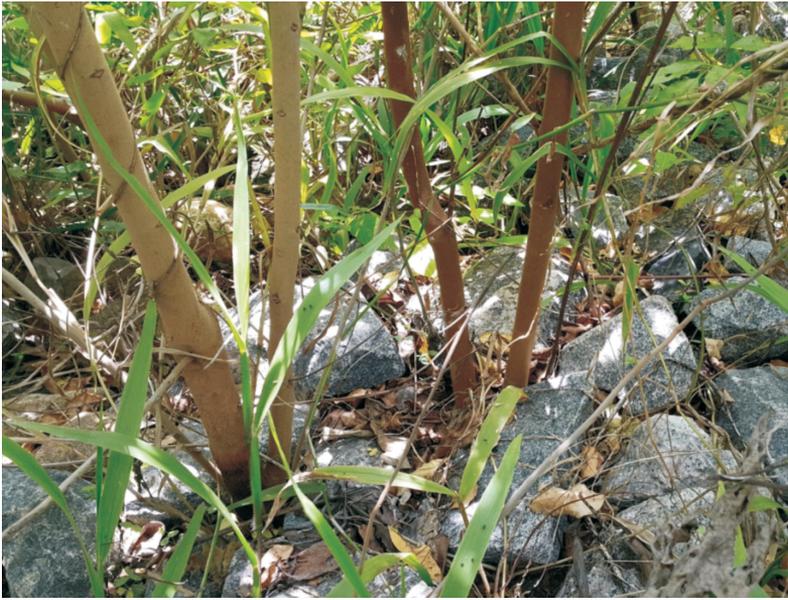
Figura 20: Detalhe do desenvolvimento das plantas no enrocamento.

Na figura 20 é apresentado detalhe do desenvolvimento das mudas aplicadas no enrocamento vivo após 1 ano. O desenvolvimento da vegetação proporciona o aumento da rugosidade hidráulica, diminuindo a velocidade da água junto ao enrocamento, aumentando ainda mais a estabilidade da pedra dimensionada.

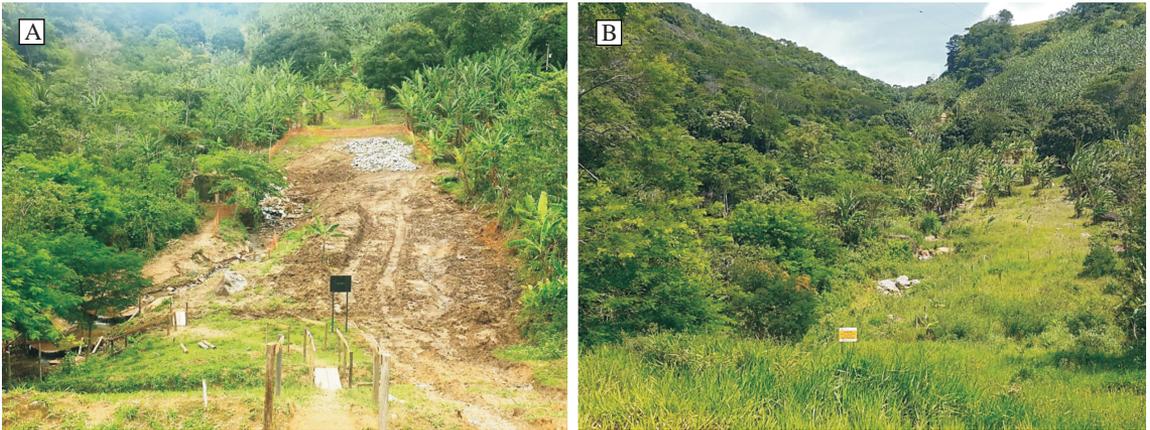
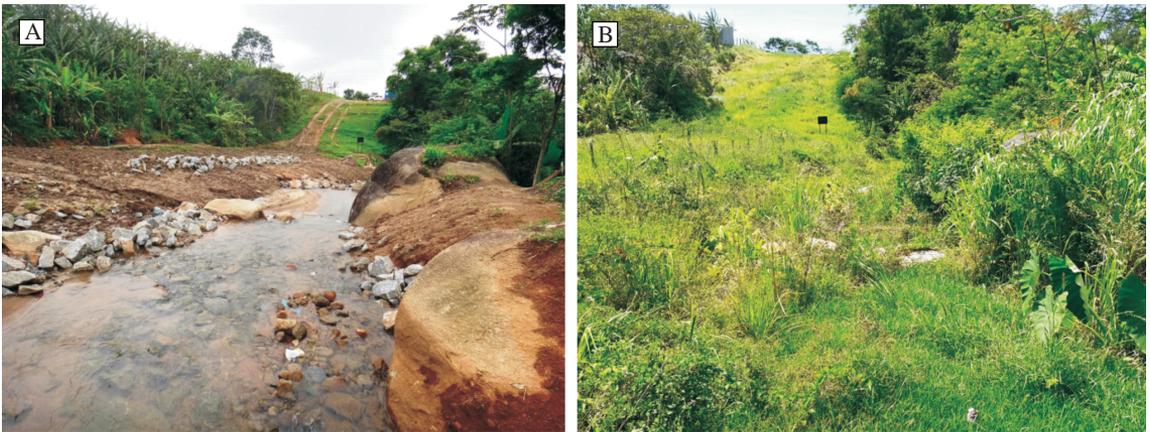
Nas figuras 21 e 22 vêem-se esquemas de evolução geral da área de intervenção durante a implantação da obra (A) e um ano após sua execução (B).

Figura 21: Vista geral da área de intervenção (fotografias de jusante para montante).

Figura 22: Vista geral da área de intervenção (fotografias de montante para jusante).
