ENGENHARIA NATURAL
PARA ESTABILIZAÇÃO HIDRÁULICA
DE TRAVESSIA DUTOVIÁRIA
NO ESPÍRITO SANTO
CASO 2

Charles R. B. Maffra
Rita S. Sousa
Fabício J. Sutili

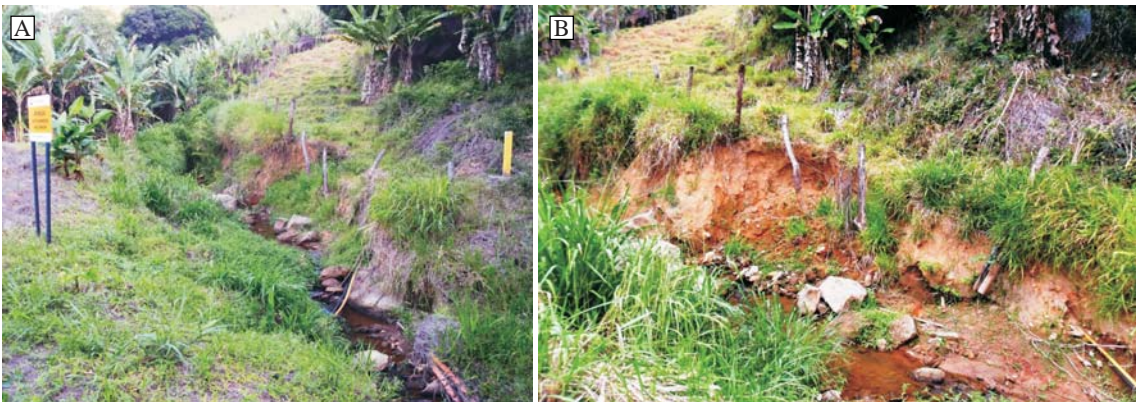
Existe ainda, na margem esquerda, um deslizamento caracterizado pela queda de uma pequena massa de solo com 7,5m de comprimento e 2,25 de altura. A instabilidade se deve à confluência de alguns fatores, como o estrangulamento e o ressalto natural causados por um grupo de blocos de rocha; logo após, o fluxo sofre expansão num trecho aproximadamente retilíneo de 25m, onde escavou o terreno não consolidado, taludes íngremes de mais de 2m de altura em ambas as margens. Justamente no final desse trecho está o início do deslizamento. Ali, na margem direita, existe um grupo formado por dois blocos rochosos

de dimensões maiores, que, durante as cheias, direcionam o fluxo diretamente para a margem oposta, ocasionando a erosão e desconfinamento da base do talude e, conseqüentemente, a queda do maciço de solo. Esse fato se potencializa pela característica não consolidada do solo de tálus da região, ainda mais fragilizado pela instalação do cavalo durante a obra de implantação da travessia do duto em 2007. Além disso, os excedentes pluviiais drenados da faixa no talude, a montante da margem direita, são diretamente direcionados sobre o trecho do talude rompido (figura 2).

Figura 2: Aspectos gerais do canal. As imagens a e b mostram um canal alterado pela energia do fluxo da água. Leito e margens escavados, fragmentos de rochas de grandes dimensões arrastados e margens com inclinações acentuadas

Para a estabilização e controle do alargamento provocado pela erosão da margem esquerda, recomendou-se a utilização de obras longitudinais ao curso de água. Foi adotada a solução de parede kramer dupla vegetada (figura 12), uma vez que se trata de uma estrutura com maior capacidade de suporte. Para garantir a estabilidade da estrutura face ao escoamento superficial, projeto-se um sistema de drenagem na encosta com a função de redirecionar os excedentes pluviais.

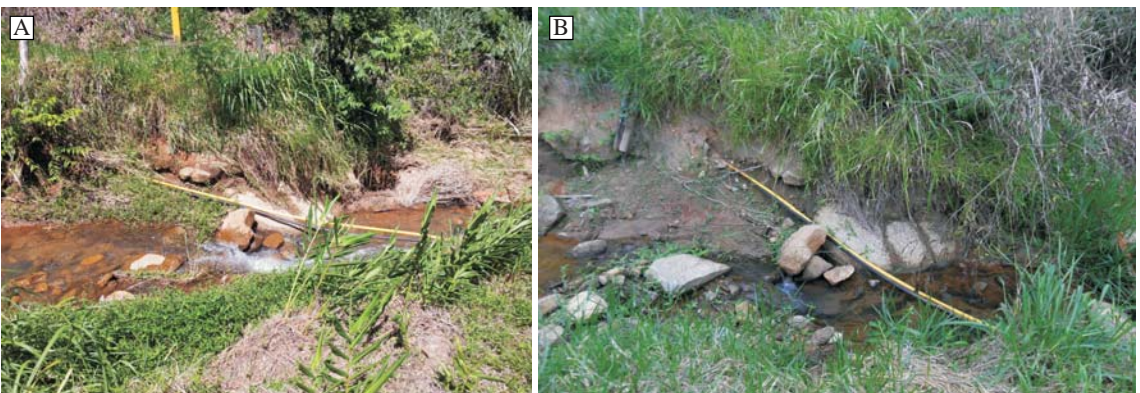
O problema consiste na exposição da geratriz superior de um duto de transporte de gás e dos cabos de fibra óptica (figura 3) devido à erosão do leito e das margens em um córrego de montanha. A exposição do gasoduto ocorreu após eventos pluviométricos intensos no início de 2012.

Num trecho mais adiante, os cabos ópticos também foram expostos devido à elevada velocidade da água e, conseqüentemente, ao alto poder erosivo do fluxo (figura 3).

Figura 3: Aspecto geral do canal a jusante do duto (a) e detalhe da exposição do cabo de fibra óptica (b)

O cabo óptico exposto ficou localizado abaixo do enrocamento do perfil de compensação implantado, inserido num tubo corrugado de aproximadamente 4m de comprimento e 15cm de diâmetro.

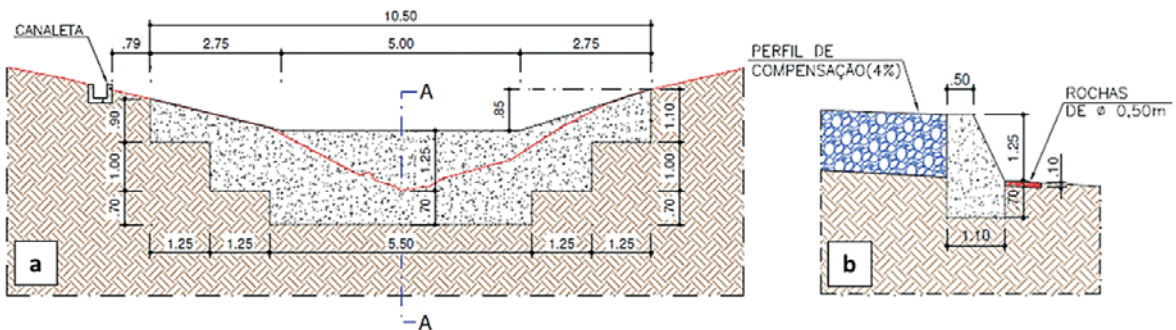
Figura 9: Aspectos construtivos do cinto basal saliente. Vista frontal (a) e corte transversal (b)

A obra transversal consistiu na execução de um cinto basal saliente em concreto simples localizado na altura da estaca 4+7,30. A locação do cinto basal nessa posição se deve ao objetivo de proteção tanto do duto quanto do cabo óptico (totalmente exposto), bem como do limite da faixa (de modo que fique posicionado dentro da faixa). A jusante o efeito da estrutura fica limitado pelo poço formado naturalmente por blocos rochosos existentes no talvegue.

O cinto basal terá altura de 1,25m em relação ao leito do curso de água e uma soleira de 0,50m. A estrutura possui formato trapezoidal com largura de 1,10m na altura do terreno. A base é retangular com largura de 1,10m e profundidade de 0,70m. As alas apresentam largura constante de 0,50m. O vertedouro tem seção trapezoidal com base menor de largura igual a 5m, base maior de 10,5m e altura igual a 1,10m (figura 10). As alas devem ser aterradas e compactadas, sendo a superfície de contato do solo com as mesmas coberta com geossintético e biorretentores de sedimento a montante e jusante. As alas, em ambos os lados, foram protegidas com a instalação de biorretentores e plantio de mudas. (figura 17a).

Considerando também a área de escavo a jusante do cinto basal, foi utilizado enrocamento lançado em uma extensão de 0,7m, com rochas de 0,50m de diâmetro no mínimo, resultando numa camada colocada sob base escavada a 10cm de profundidade, o que correspondeu a um volume de rocha de 0,5m³.

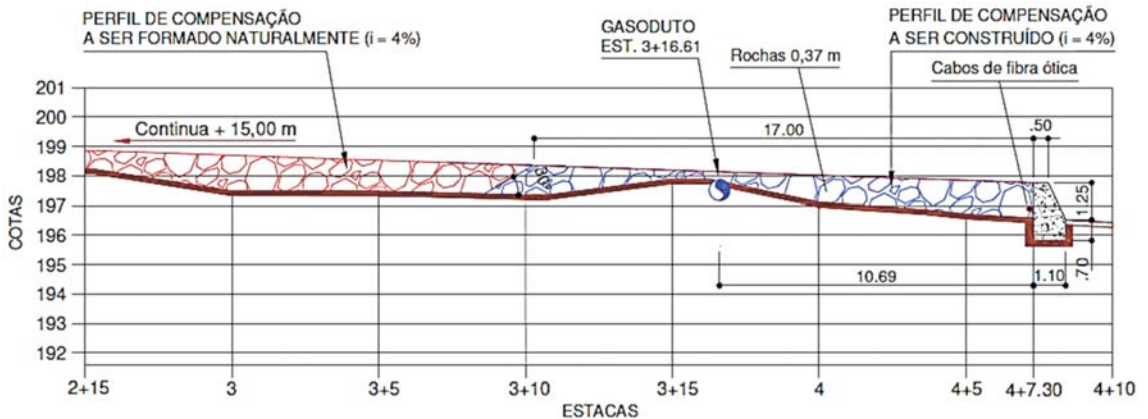
Figura 10: Aspectos executivos do perfil de compensação construído a montante do cinto basal saliente

No final da execução do cinto basal, foi construído o perfil de compensação com inclinação nula para proteção imediata do duto e do cabo óptico até a estaca 3+10 (figura 10 e figura 16), utilizando-se, para isso, rochas de dimensão 0,32m (corresponde à velocidade limite de transporte) ou maior.

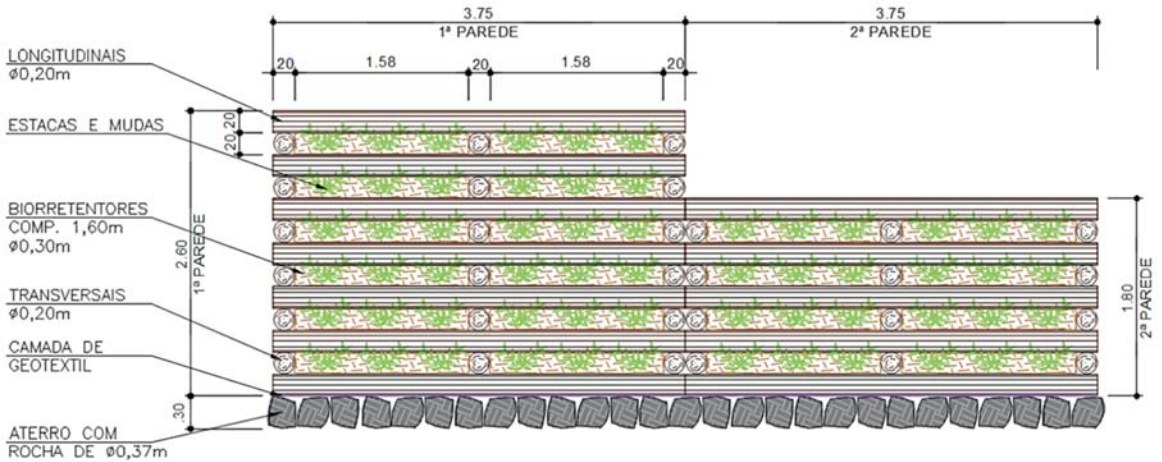
Figura 11: Parede krainer (vista frontal)

A parede krainer dupla implantada na margem esquerda do curso de água foi constituída por dois módulos. Essa configuração em módulos procurou tornar a estrutura mais flexível, de modo a mitigar os efeitos deletérios à estrutura no caso de ocorrência de recalques diferenciais do terreno. Assim, cada módulo foi executado com 3,75m de comprimento (perfazendo o total de 7,50m), largura de 2,25m e alturas de 2,60m e 1,80m. Essa diferença de alturas corresponde às medidas do talude onde a parede foi implantada. O ângulo de inclinação da face da parede e consequentemente do tardoiz foi de 60°, enquanto que a base de assentamento da estrutura teve inclinação de 10° com acomodação de rochas de dimensão superior à velocidade limite de transporte (0,32m). A madeira utilizada tinha 20cm de diâmetro e o sistema de fixação foi executado com vergalhões de aço (figura 15), dimensionados conforme a NBR 7190 – 1997 (Projeto de Estruturas de Madeira). Nos espaços formados pelo cruzamento dos troncos transversais com

longitudinais, foram inseridas estacas e mudas das espécies selecionadas (15 unidades por espaço), bem como biorretentores de palha. Tais especificações podem ser observadas na figura 11 e na figura 12 e o procedimento construtivo nas figuras 13, 14 e 16.

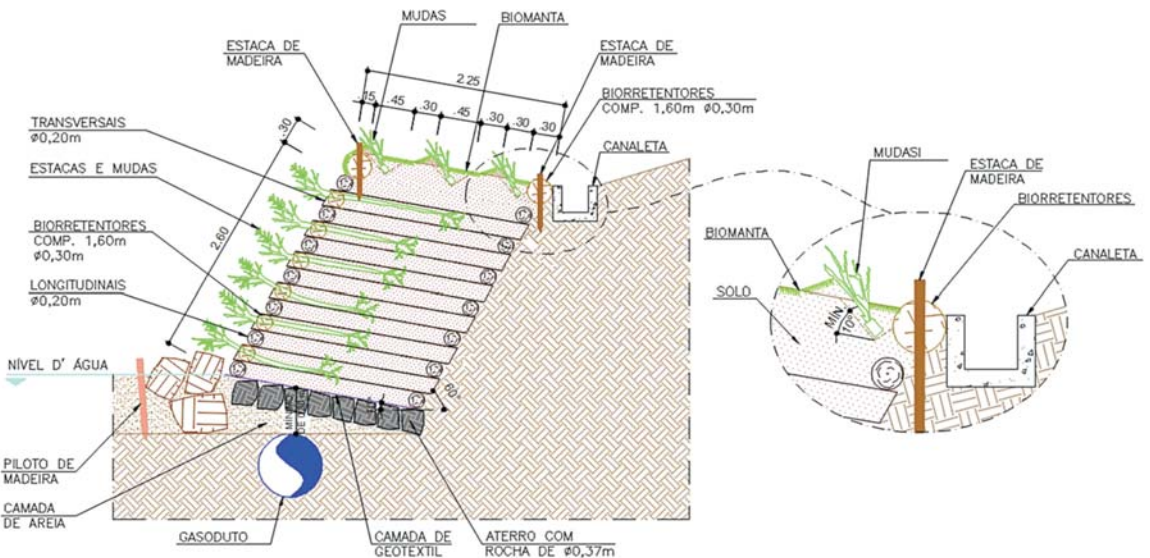
Figura 12. Parede krainer (corte transversal) e detalhe das banquetas

No topo da parede krainer foram implantadas banquetas vegetadas com mudas (figura 12). Busca-se com isso a retenção de sedimentos e a redução do escoamento superficial sobre a estrutura de contenção. As banquetas foram escavadas no solo com inclinação mínima da base de 10°, a uma profundidade de 0,60m e distanciadas entre si por aproximadamente 0,90m. No total foram executadas três banquetas com acomodação das mudas das espécies selecionadas na base das mesmas.

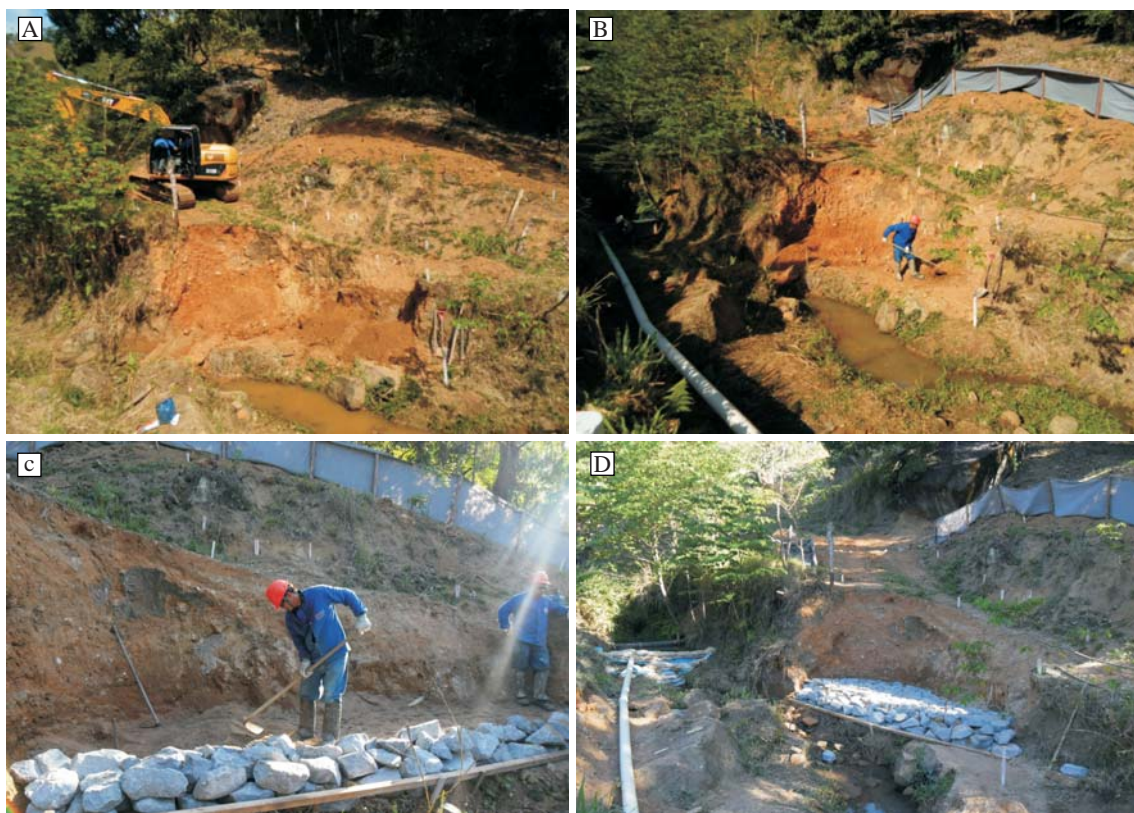
Figura 13: Preparação da base para a parede krainer. Processo de escavação (a, b) e preparação da base em enrocamento para assentamento da parede krainer (c, d)

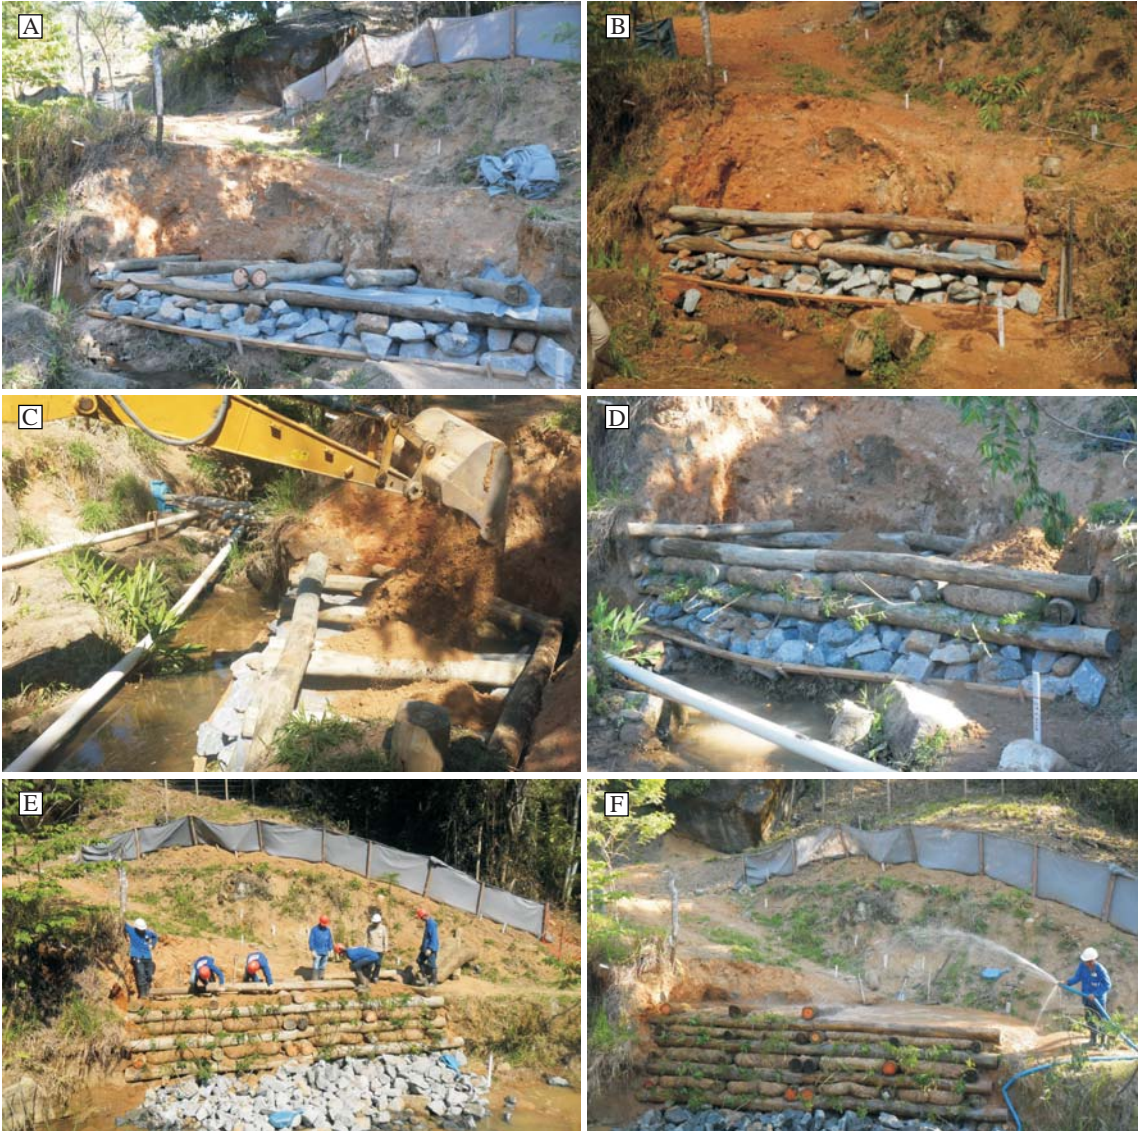
Figura 14: Execução da parede krainer

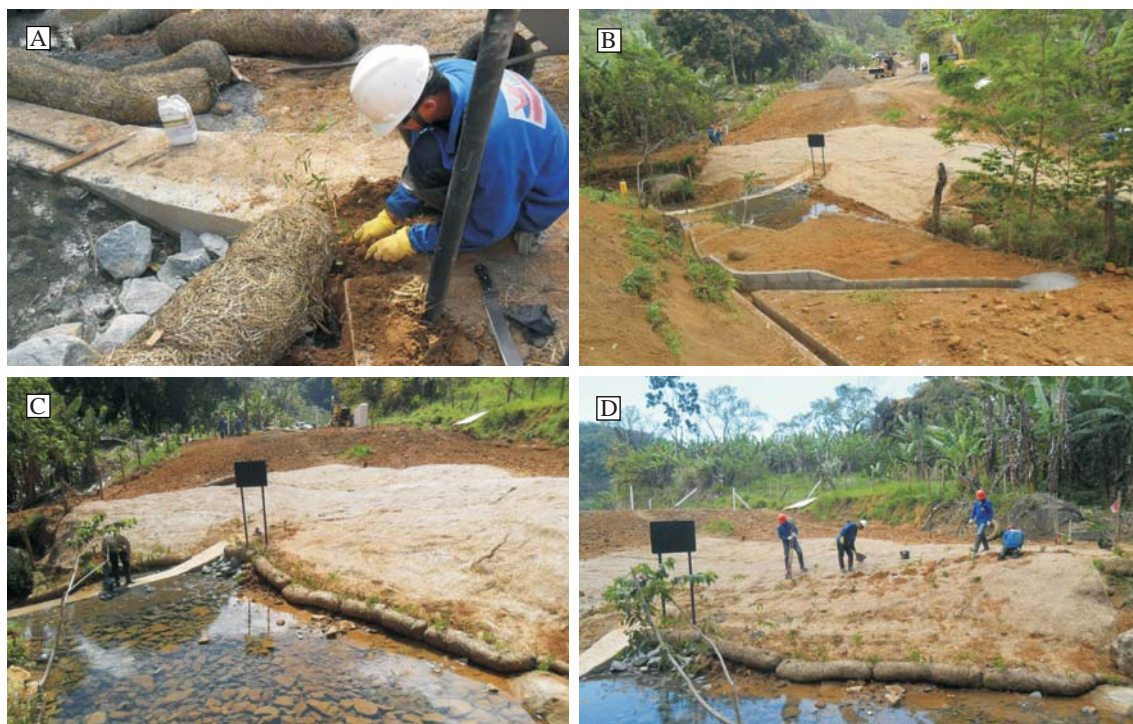
Figura 17: Aplicação de biorretentores e mudas nas alas do cinto basal saliente (a). Vista geral do sistema de drenagem no talude (b). Aplicação de biorretentor, biomanta e mudas na margem direita (c, d).

Na margem direita do curso de água, foram executados dois tipos de plantios de mudas (figura 17c e figura 17d). A escolha foi definida pela necessidade de proteção superficial e estabilização do solo em um tempo relativamente curto. Na altura do nível médio da água foi implantada uma linha de biorretentores combinados com o plantio de 5 mudas por metro até a proximidade com o cinto basal

(extensão aproximada de 20m). Onde a máquina danificou o talude foram plantadas mudas (1 un/m²) com altura mínima de 0,50m sobre uma camada de biomanta de palha grampeada ao solo numa área aproximada de 250m².

A drenagem foi executada na crista do atual talude, formado devido ao deslizamento de solo, logo após a construção da parede krainer para redução dos volumes excedentes da precipitação sobre a estrutura de contenção (figura 17b). Além disso, foram executadas 25m de canaletas com seção 0,30 x 0,30m e 0,10m de espessura, sendo 19,5m escalonadas com barreiras de concreto a cada 0,40m de comprimento. As barreiras de concreto têm altura de 15cm e espessura igual a 7cm. No trecho final foi implantada uma canaleta com 4,5m de comprimento, feita com enrocamento. Junto das canaletas foram instalados biorretentores de sedimento com 30cm de diâmetro e leiras construídas com solo da escavação das canaletas, sendo que entre esses e as leiras foram plantadas estacas e mudas. O plantio foi executado linearmente com densidade de 10 plantas por metro, numa extensão de 13m, somente no entorno da parede krainer.

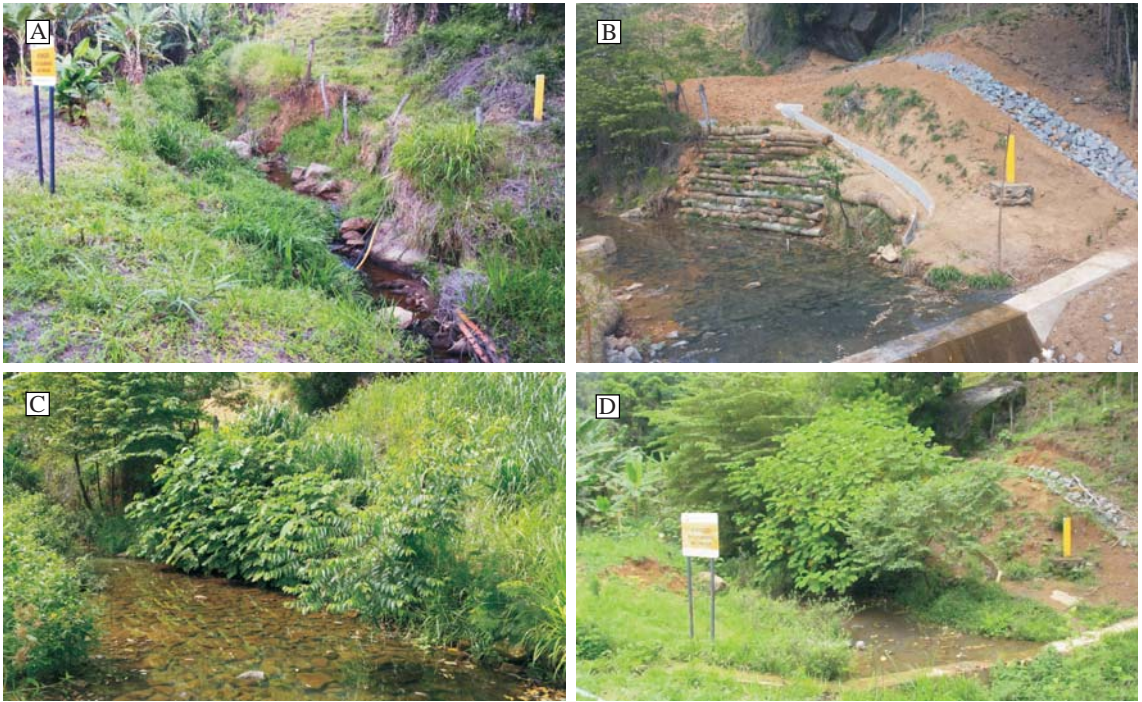
A figura 18 permite observar a evolução da obra ao longo de 4 meses. Na fotografia (a) vemos o local antes da implantação da obra com a diretriz superior do gasoduto e os cabos de fibra óptica expostos. A fotografia (b) apresenta o local imediatamente após a execução da obra, e a fotografia (c), o local 4 meses depois. Na fotografia (d), 16 meses após a execução da obra observa-se o desenvolvimento da vegetação implantada.

Figura 18: Evolução da obra de Engenharia Natural

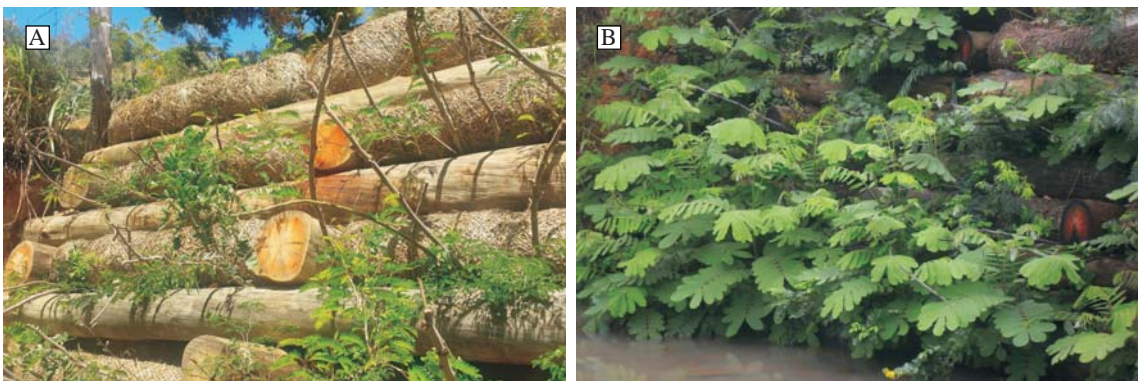
Na figura 19 são apresentados detalhes das mudas e estacas vivas aplicadas na parede krainer imediatamente após a execução (a), e do desenvolvimento das plantas após 2 meses (b). A figura 20 mostra o desenvolvimento da vegetação 4 meses após a execução da obra. Na fotografia (a), uma vista geral da face da parede krainer e na (b), um detalhe do desenvolvimento das mudas e das estacas vivas.

Figura 19: Detalhe do desenvolvimento da vegetação

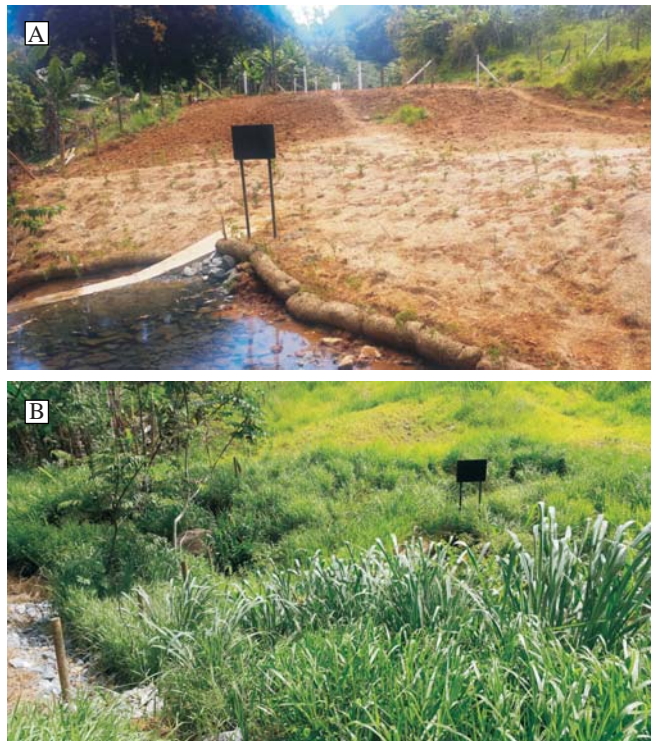
Na figura 21, vêem-se a margem direita imediatamente após a execução (a), e o desenvolvimento das plantas após 4 meses (b). A biomanta aplicada na margem, bem como os biorretentores junto à linha de água, já não são visíveis devido ao desenvolvimento das plantas, que cumprem a função de revestimento do solo impedindo processos erosivos superficiais.

Figura 21:
Evolução da vegetação
na margem direita
