# ENGENHARIA NATURAL PARA ESTABILIZAÇÃO HIDRÁULICA DO RIO PARDINHO EM SANTA CRUZ DO SUL - RS

*Paula Letícia Wolff Kettenhuber*  
*Junior Joel Dewes*  
*Fabrcício Jaques Sutili*

No Brasil, a utilização das técnicas preconizadas pela Engenharia Natural é relativamente recente, o que justifica a grande demanda por pesquisas na área e, principalmente, a divulgação de estudos de caso da aplicação dessas técnicas em obras realizadas no país. Sendo assim, será descrita, a título de exemplo, a elaboração do projeto, a execução e evolução temporal de uma obra de estabilização hidráulica realizada em trecho de 80 metros da margem esquerda do Rio Pardinho, a jusante da barragem do Lago Dourado, no município de Santa Cruz do Sul, Rio Grande do Sul. O projeto foi realizado pelo Centro de Pesquisa Florestal e Ambiental (CEPEFLORA) da Universidade Federal de Santa Maria para a Companhia Riograndense de Saneamento (CORSAN), no ano de 2010.

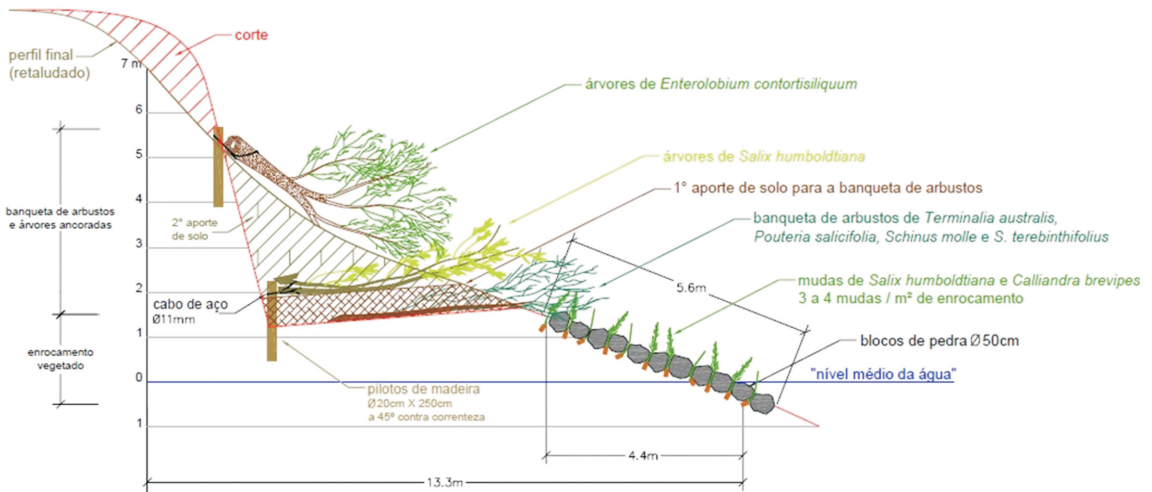
Figura 6: Vista em corte das soluções construtivas propostas na primeira fase da obra.

As soluções construtivas propostas para a primeira fase da obra, realizada durante o mês de abril de 2010, foram: enrocamento vegetado, banquetas de arbustos, ancoragem de salsos (*Salix humboldtiana*) e timbaúvas (*Enterolobium contortisiliquum*), retaludamento da parte superior da encosta, e por fim o plantio de mudas de *Calliandra brevipes* e estacas de *Phyllanthus sellowianus*, conforme apresentado na figura 6. A segunda fase da obra consistiu em uma medida vegetativa complementar, com o plantio de mudas nativas previsto para o início da primavera.

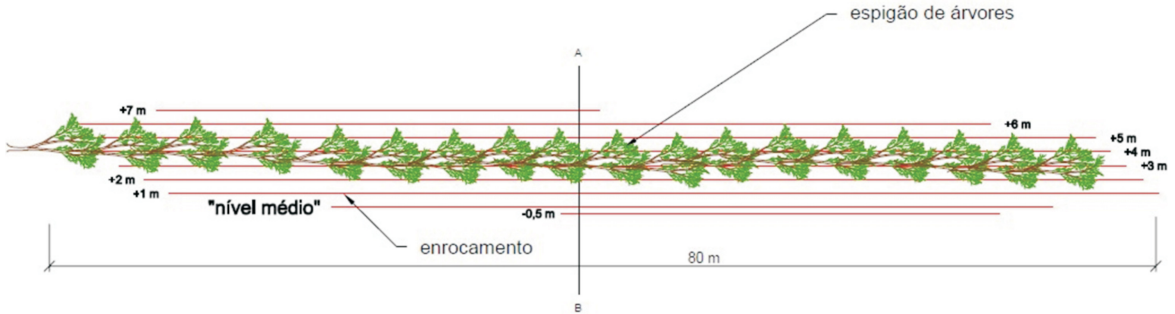
Esta técnica consiste na ancoragem de árvores inteiras fixadas a cabos de aço e prumos de madeira no declive da encosta, promovendo sua proteção superficial imediata (figura 9). As árvores criam estruturas de retenção junto às margens, aumentando a rugosidade hidráulica, o que conduz à diminuição da velocidade da água, favorecendo a deposição de material no local e assim diminuindo os processos erosivos.

Figura 9: Ancoragem de árvores inteiras no declive da encosta.

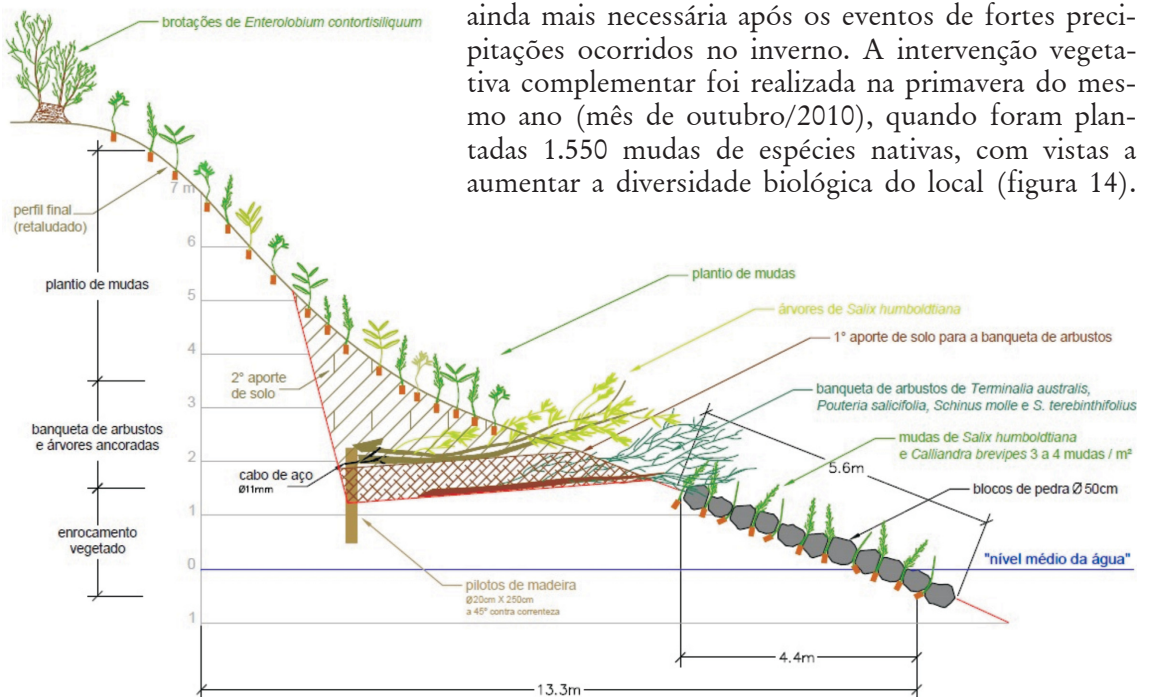
Figura 14: Vista em corte da segunda intervenção vegetativa.

No projeto havia a previsão de uma segunda intervenção vegetativa no início da primavera daquele ano, já que a primeira fase da obra fora implantada no início da estação de inverno (mês de abril/2010), prevendo-se que as plantas apresentariam baixo desenvolvimento no período. Assim, esta medida de caráter complementar mostrou-se ainda mais necessária após os eventos de fortes precipitações ocorridos no inverno. A intervenção vegetativa complementar foi realizada na primavera do mesmo ano (mês de outubro/2010), quando foram plantadas 1.550 mudas de espécies nativas, com vistas a aumentar a diversidade biológica do local (figura 14).

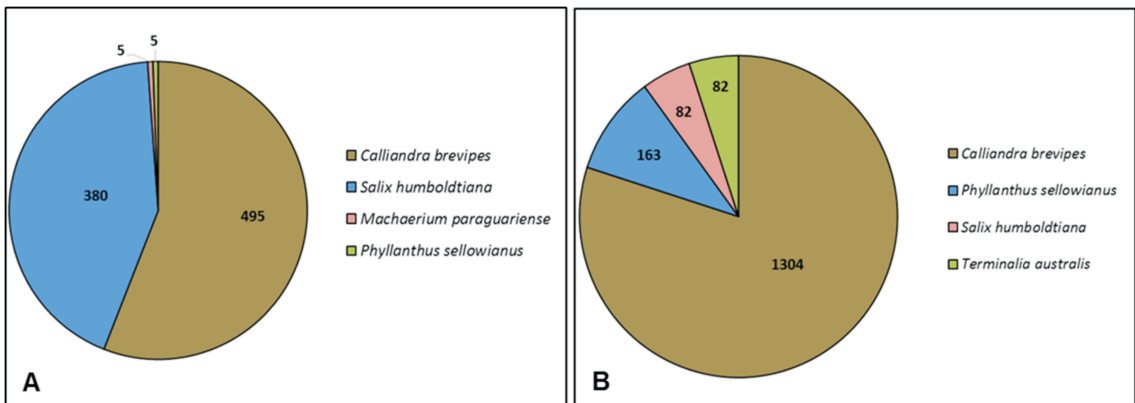
*Calliandra brevipes* (56% dos indivíduos), *Salix humboldtiana* (43%), algumas plantas da espécie *Machaerium paraguariense* (0,5%) e de *Phyllanthus sellowianus* (0,5%) (figura 17A). Estas espécies, em conjunto, constituem uma densidade média de 2 mudas por metro quadrado de enrocamento. Com uma densidade inicial de 3 mudas por metro quadrado, em 8 meses, 34% das mudas foram perdidas. A perda ocorreu principalmente na porção mais próxima ao nível normal da água, devido à morte ocasionada por longos períodos de submersão ou pelo arranquio e arraste das mudas pela força da água.

Na segunda avaliação realizada no ano de 2013, foram registrados 1.631 indivíduos das espécies *Calliandra brevipes* (80% dos indivíduos), *Phyllanthus sellowianus* (10%), *Salix humboldtiana* (5%) e *Terminalia australis* (5%), como pode ser observado na figura 17B. A espécie *Machaerium paraguariense* não foi mais encontrada no local. Assim, após 2 anos da realização da obra, a densidade de mudas por metro quadrado passou de 3 para 3,6 mudas/m<sup>2</sup>, apresentando um aumento de 16,5% no número de indivíduos no local.

Figura 17: A) Número de indivíduos por espécie presentes no enrocamento vegetado no ano de 2010. B) Número de indivíduos por espécie presentes no enrocamento vegetado no ano de 2013.

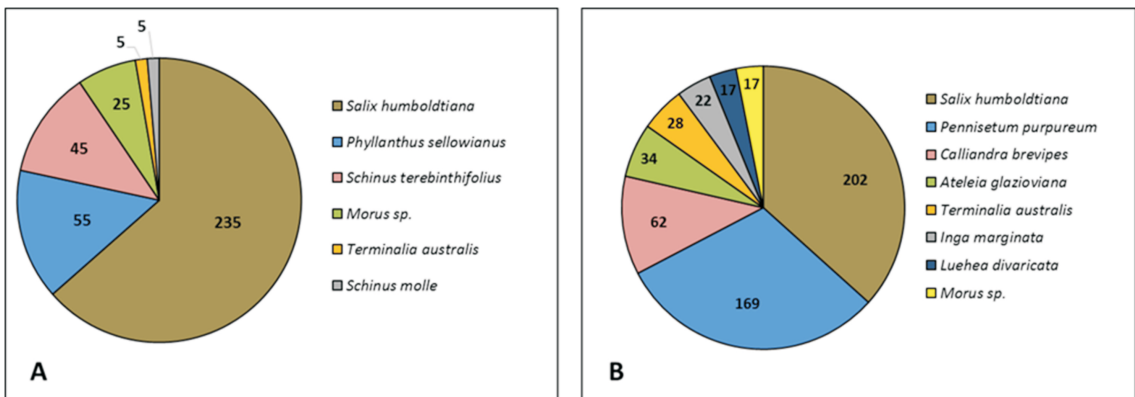
Na avaliação realizada no final de 2010, foi possível observar que as brotações provenientes da banquetta de arbustos e dos salseiros ancorados concentraram-se na primeira metade da obra, sentido montante-jusante, e ao final desta. Conforme previsto, a brotação de salso (*Salix humboldtiana*) foi a mais presente (63,5%) e concentrou-se na porção central do trecho em tratamento. *Phyllanthus sellowianus* (14,7%) aparece na porção inicial no sentido montante-jusante, próximo à linha da água (devido ao plantio de alguns ramos e estacas neste local); *Schinus terebinthifolius* apresentou 12,7% dos indivíduos; *Morus* sp., 6,7%, provenientes de um único exemplar utilizado na banquetta de arbustos; *Terminalia australis* representou 1,4% e *Schinus molle* 1,4% (figura 18A).

Figura 18: A) Número de indivíduos por espécie presentes na banquetta de arbustos e salsos ancorados no ano de 2010. B) Número de indivíduos por espécie presentes na banquetta de arbustos e salsos ancorados no ano de 2013.

O levantamento da vegetação após dois anos (2013) mostrou maior diversidade de espécies no local; no entanto, o número de indivíduos de *Salix humboldtiana* diminuiu para uma proporção de 37%, estes ainda concentrados na porção central do talude. A espécie *C. brevipes* correspon-
