ENGENHARIA NATURAL
PARA ESTABILIZAÇÃO HIDRÁULICA
DE TRAVESSIA DUTOVIÁRIA
NO ESPÍRITO SANTO
CASO 1

Rita dos Santos Sousa
Charles Rodrigo Belmonte Maffra
Fabício Jaques Sutili

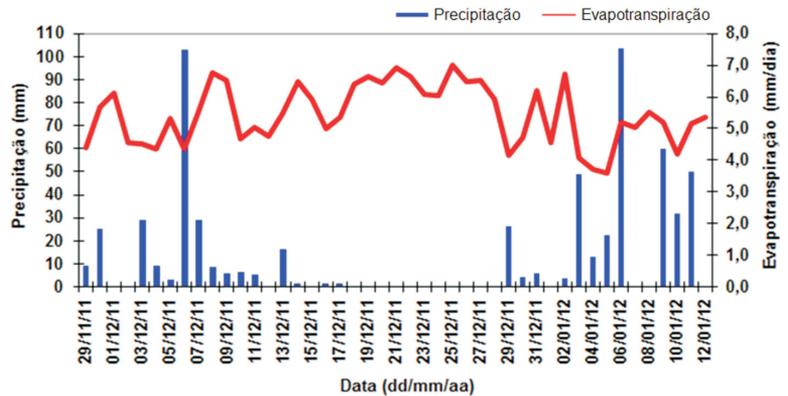
O problema consiste na exposição do trecho de um duto de transporte de gás (figura 3) devido à erosão do leito e das margens em um córrego de montanha. A exposição do gasoduto ocorreu na segunda semana do mês de janeiro de 2012, após um período de chuvas intensas, como pode ser observado no hietograma da figura 2 para a estação pluviométrica mais próxima ao local de ocorrência. Registrou-se uma precipitação acumulada de 260mm na semana entre os dias 3 e 10 de janeiro, e um pico de 100mm acumulado para o dia 6 de janeiro.

Figura 2: Hietograma para a estação pluviométrica de Viana para o período de 29/11/11 a 12/01/12. (Fonte: Incaper³)

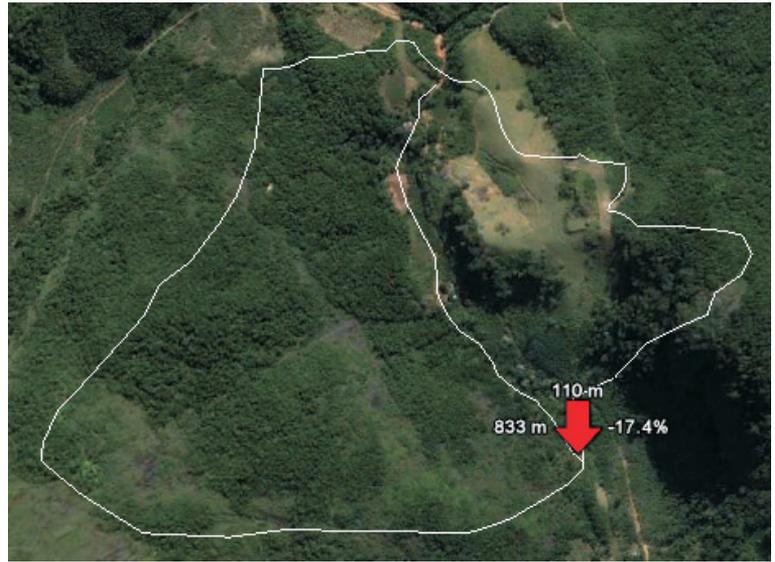
Figura 6: Bacia hidrográfica do ponto de ocorrência. (Fonte: Google⁴)

A bacia hidrográfica, delimitada pelo local de exposição do duto, admitido como seção de controle, apresenta uma área (A) pequena igual a $0,460\text{km}^2$, um talvegue (L) curto de 900m e uma inclinação média de comportamento acentuado igual a $17,4\%$. A bacia possui um índice de circularidade alto ($0,65$), caracterizando uma unidade com forma arredondada. As suas características físicas podem ser vistas na imagem de satélite da figura 6 e no perfil longitudinal do talvegue da figura 7.

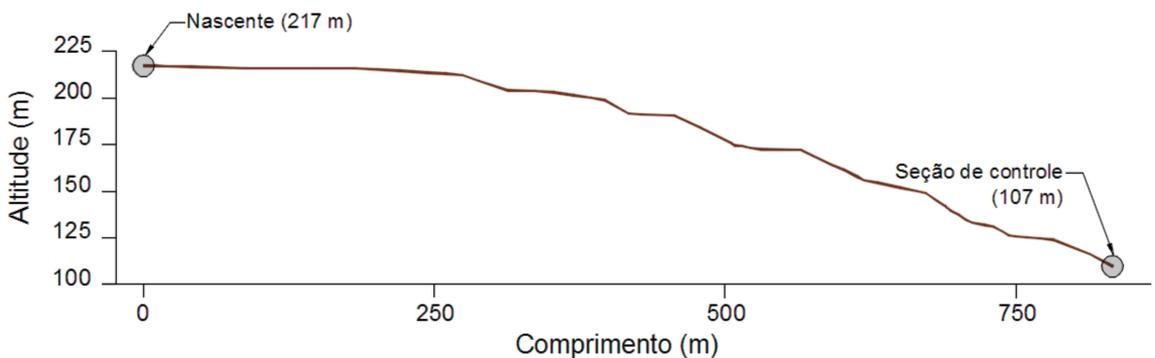
Figura 7: Perfil longitudinal do curso de água, da nascente até a seção estudada.

O fator de forma e a densidade de drenagem, associados ao formato arredondado da bacia, indicam uma área excepcionalmente bem drenada, com tempo de concentração pequeno, podendo apresentar grandes picos de cheias em
