ENGENHARIA NATURAL
PARA ESTABILIZAÇÃO HIDRÁULICA
DE TRAVESSIA DUTOVIÁRIA
NO ESPÍRITO SANTO
CASO 2

Charles R. B. Maffra
Rita S. Sousa
Fabício J. Sutili

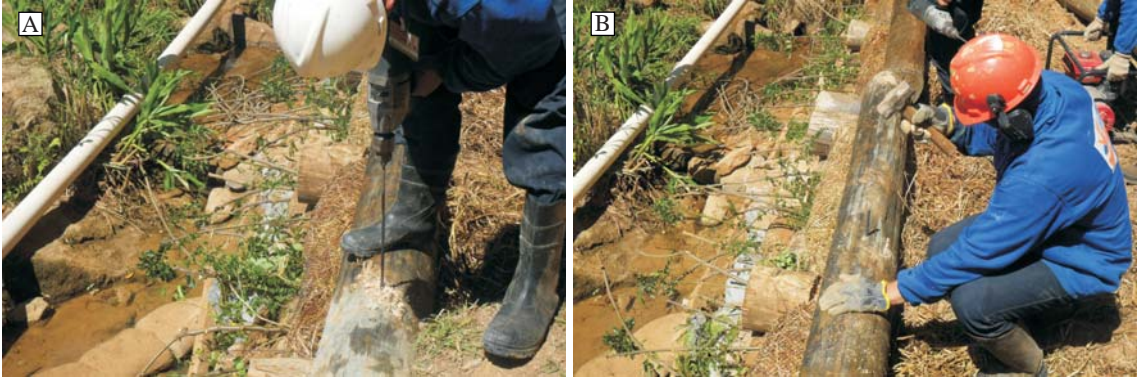
Figura 15: Detalhes da fixação dos troncos da parede krainer

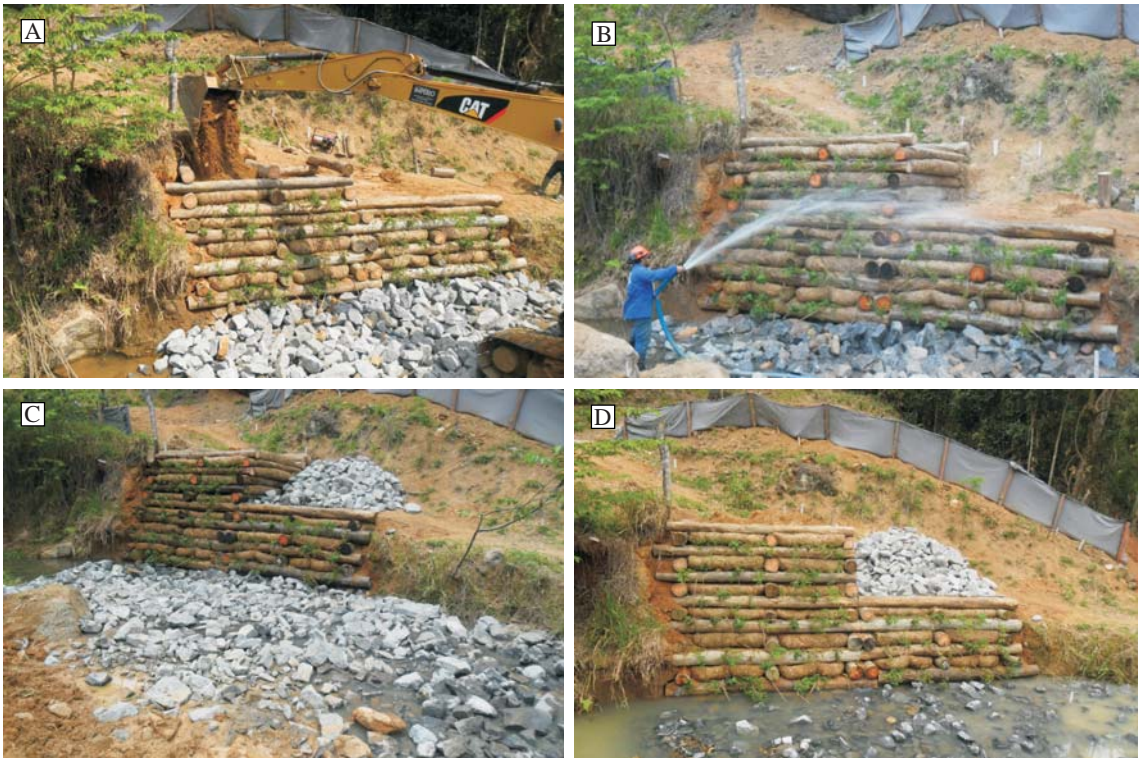
Figura 16: Execução da parede krainer e do perfil de compensação.

No final da execução do cinto basal, foi construído o perfil de compensação com inclinação nula para proteção imediata do duto e do cabo óptico até a estaca 3+10 (figura 10 e figura 16), utilizando-se, para isso, rochas de dimensão 0,32m (corresponde à velocidade limite de transporte) ou maior.

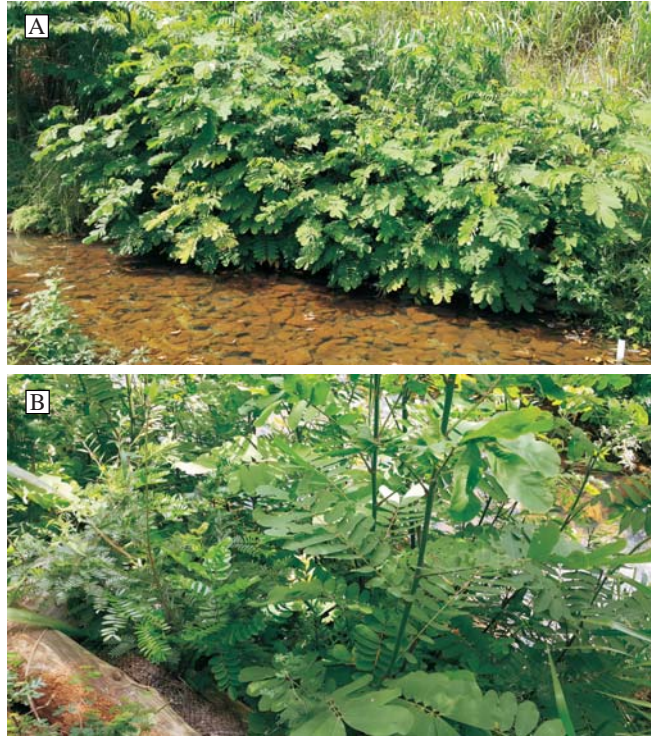
Na figura 19 são apresentados detalhes das mudas e estacas vivas aplicadas na parede krainer imediatamente após a execução (a), e do desenvolvimento das plantas após 2 meses (b). A figura 20 mostra o desenvolvimento da vegetação 4 meses após a execução da obra. Na fotografia (a), uma vista geral da face da parede krainer e na (b), um detalhe do desenvolvimento das mudas e das estacas vivas.

Figura 20:
Evolução da vegetação na
margem esquerda
